**Здание МБОУ «Кытмановская СОШ №2», расположенное  
по адресу: Алтайский край, Кытмановский район,  
с. Кытманово, ул. Партизанская, 41**

**Техническое заключение  
ПО ПРЕДВАРИТЕЛЬНОМУ (ВИЗУАЛЬНОМУ) И  
ВЫБОРОЧНОМУ ИНСТРУМЕНТАЛЬНОМУ  
ОБСЛЕДОВАНИЮ НЕСУЩИХ СТРОИТЕЛЬНЫХ  
КОНСТРУКЦИЙ**

**117-02-18-ТЗ**

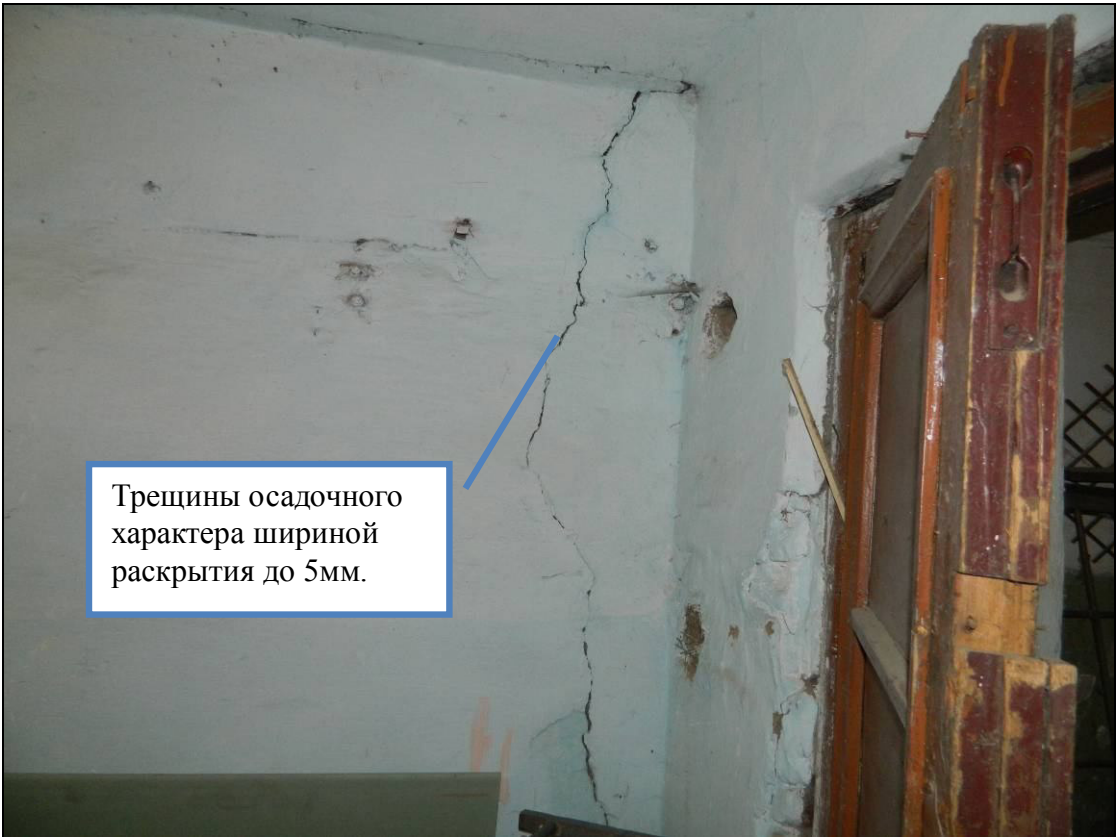
Рис. 1 Фрагмент стены подвала в осях «7/И»

- трещина осадочного характера шириной раскрытия до 5мм в осях «7/И», судя по запыленности кромок трещина давнего происхождения (см. рис. 1 Прилож. Г);

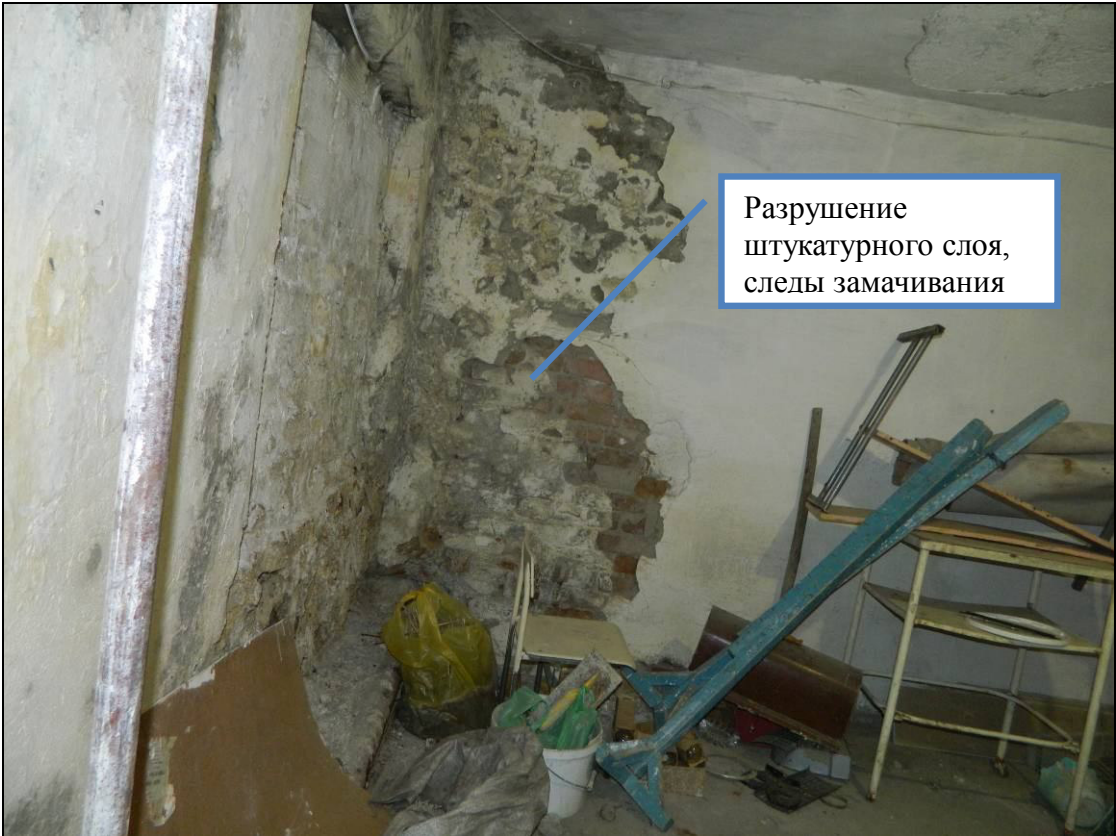
Рис. 2 Фрагмент стены подвала в осях «9/Д»

- разрушение штукатурного слоя стен и перегородок, вследствие замачивания (см. рис. 2 Прилож. Г);

разрушения вертикальной гидроизоляции стен (см. рис. 2 Прилож. Г).

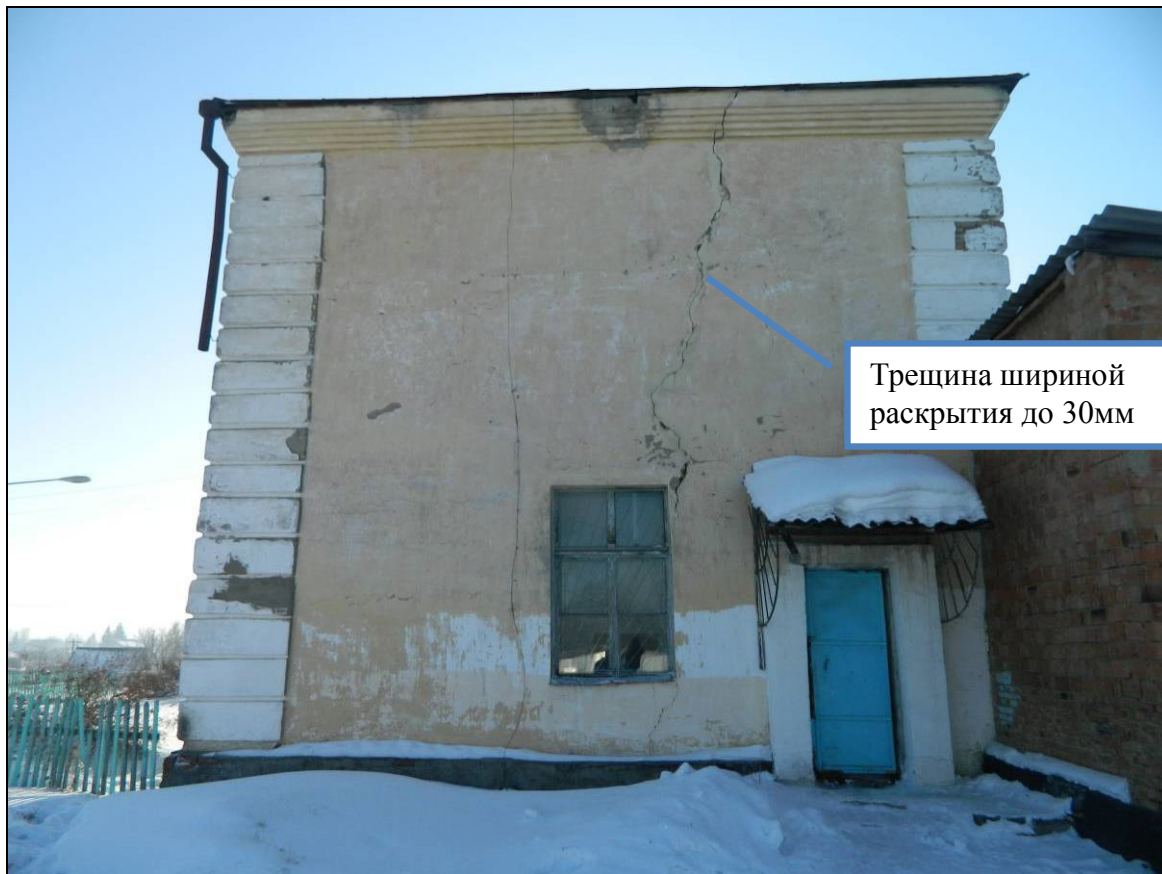
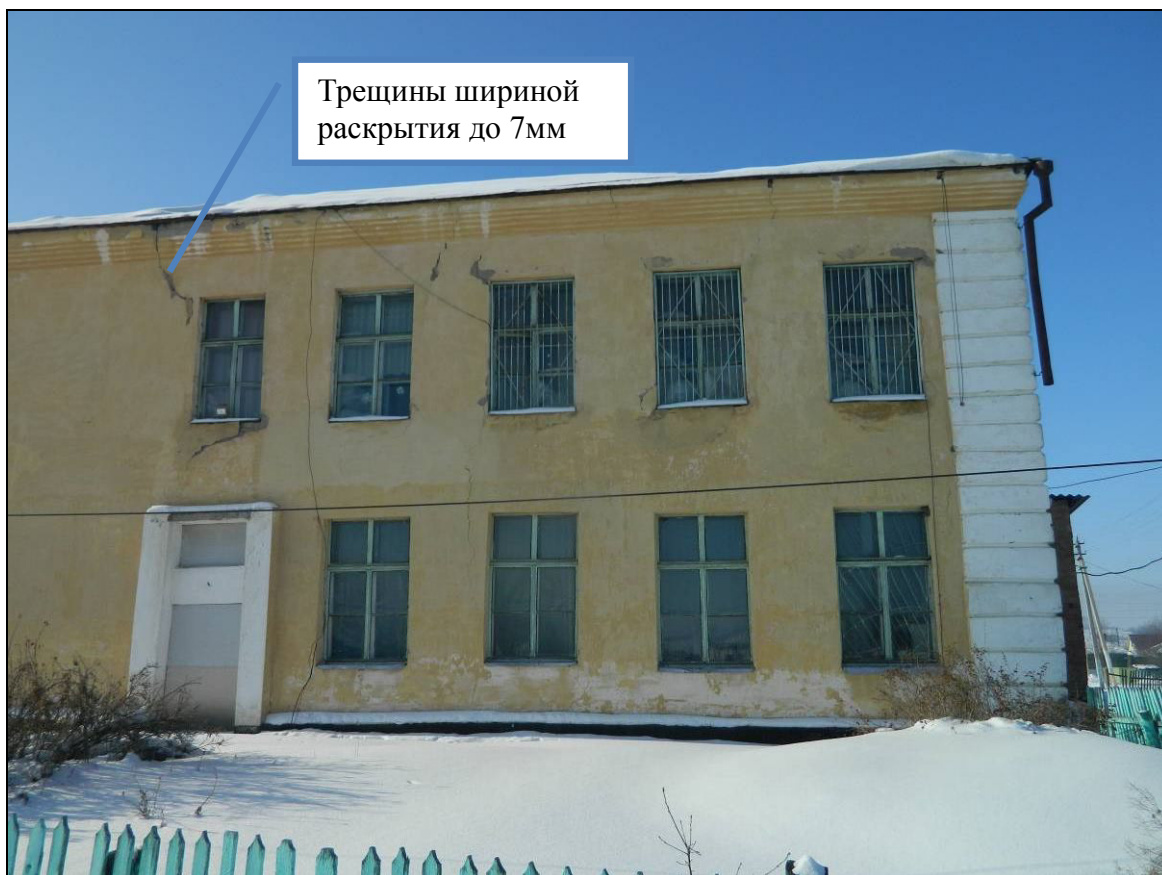
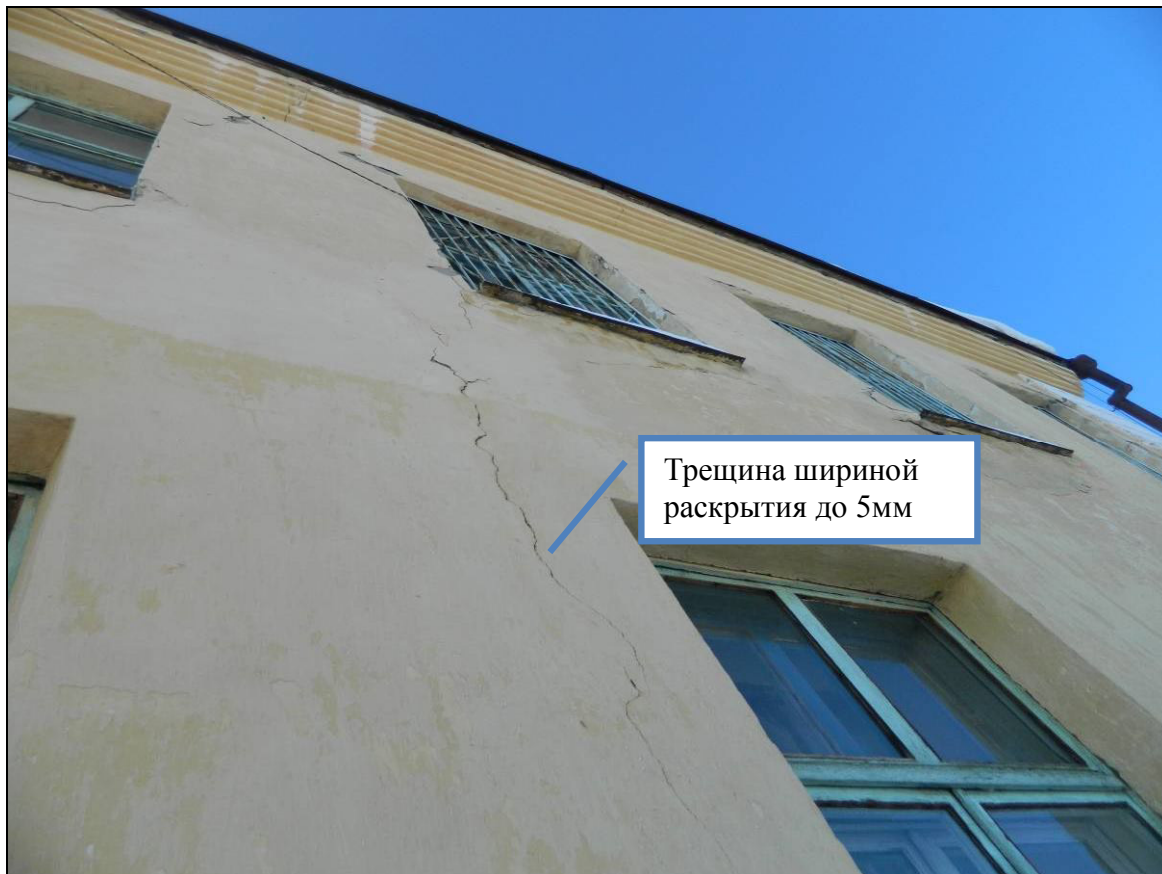
При визуальном и инструментальном обследовании вышерасположенных конструкций здания обнаружены трещины осадочного характера шириной раскрытия до 30мм в стенах по осям «Б», «1» предположительно вследствие осадки фундамента (см. рис. 3, 4, 5 Прилож. Г).

- сквозные трещины осадочного характера шириной раскрытия до 30мм в стенах по осям «1», «Б» (см. рис. 3, 4, 5 Прилож. Г);

- недостаточный вылет карнизных свесов (см. рис. 3, 4, 5, 6, 7 Прилож. Г);
- разрушение водосточных труб (см. рис. 4 Прилож. Г);
- огнебиозащита деревянных элементов крыши не выполнена (см. рис. 20, 21, 22, 23, 24 Прилож. Г);

При визуальном обследовании деревянных оконных блоков обнаружены следующие виды дефектов и повреждений (см. рис. 3, 4, 5, 6, 7 Прилож. Г):

- оконные блоки перекошены, при закрывании неплотно прилегают к коробкам, сопряжения ослаблены, остекление окон повреждено или отсутствует, следы промерзания;
- древесина переплетов растрескалась, имеются следы гнили, масляная окраска отслоилась;
- подоконные доски и сливы повреждены, частично отсутствуют.

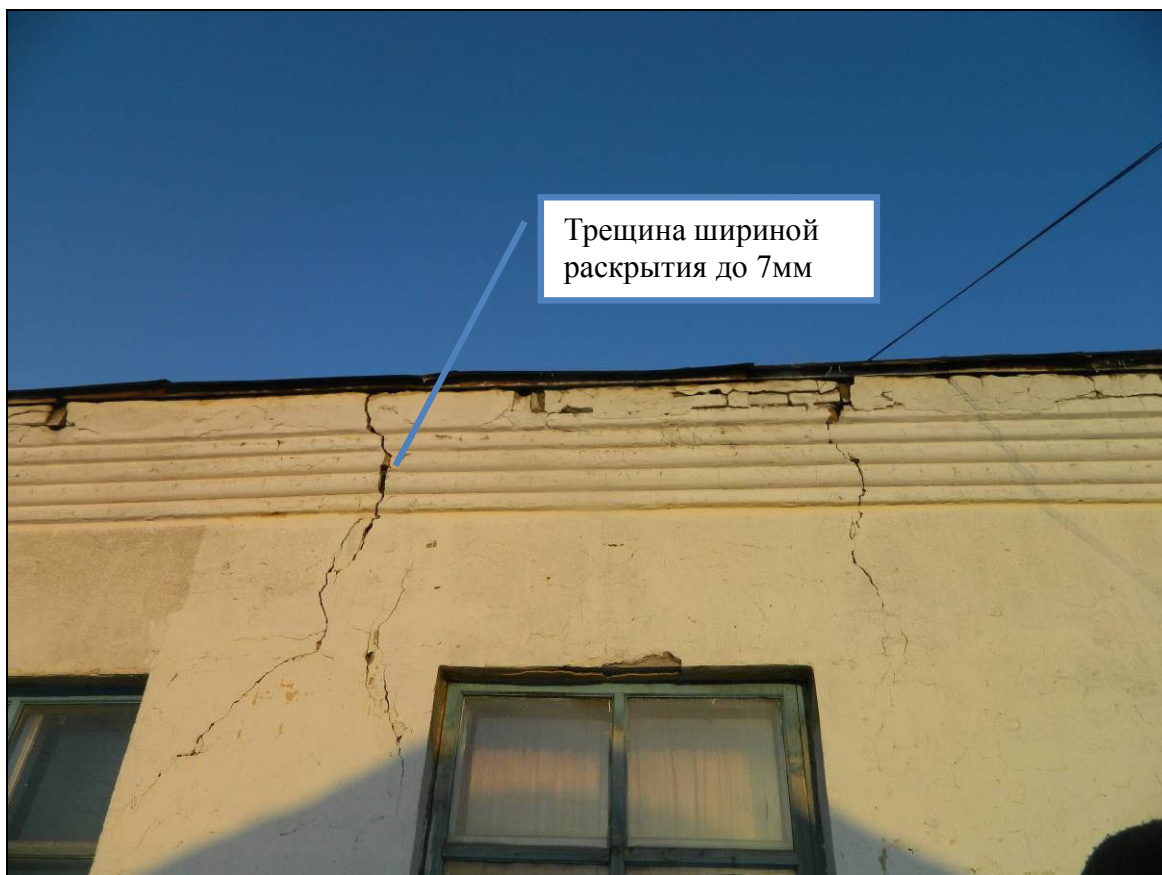
Рис. 6 Фрагмент фасада в осях «Е-И»

- в наружных и внутренних стенах обнаружены трещины шириной раскрытия до 7мм, вследствие влияния температурного расширения из-за отсутствия температурных швов (см. рис. 6 Прилож. Г);

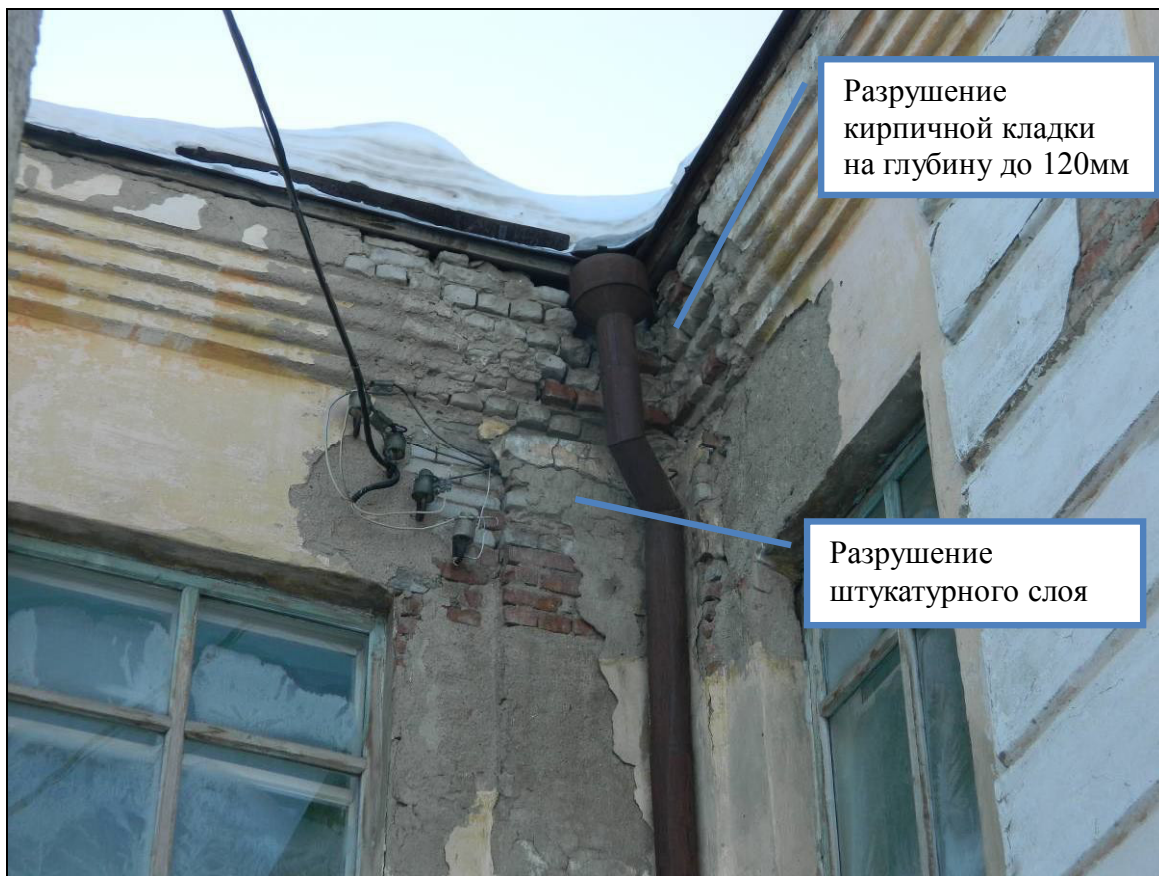
Рис. 7 Фрагмент фасада в осях «7/Д»

- разрушение кирпичной кладки стен на глубину до 120мм, вследствие замачивания и размораживания в холодный период года (см. рис. 7 Прилож. Г);

- разрушение штукатурного слоя наружной отделки, вследствие замачивания (см. рис. 7 Прилож. Г);

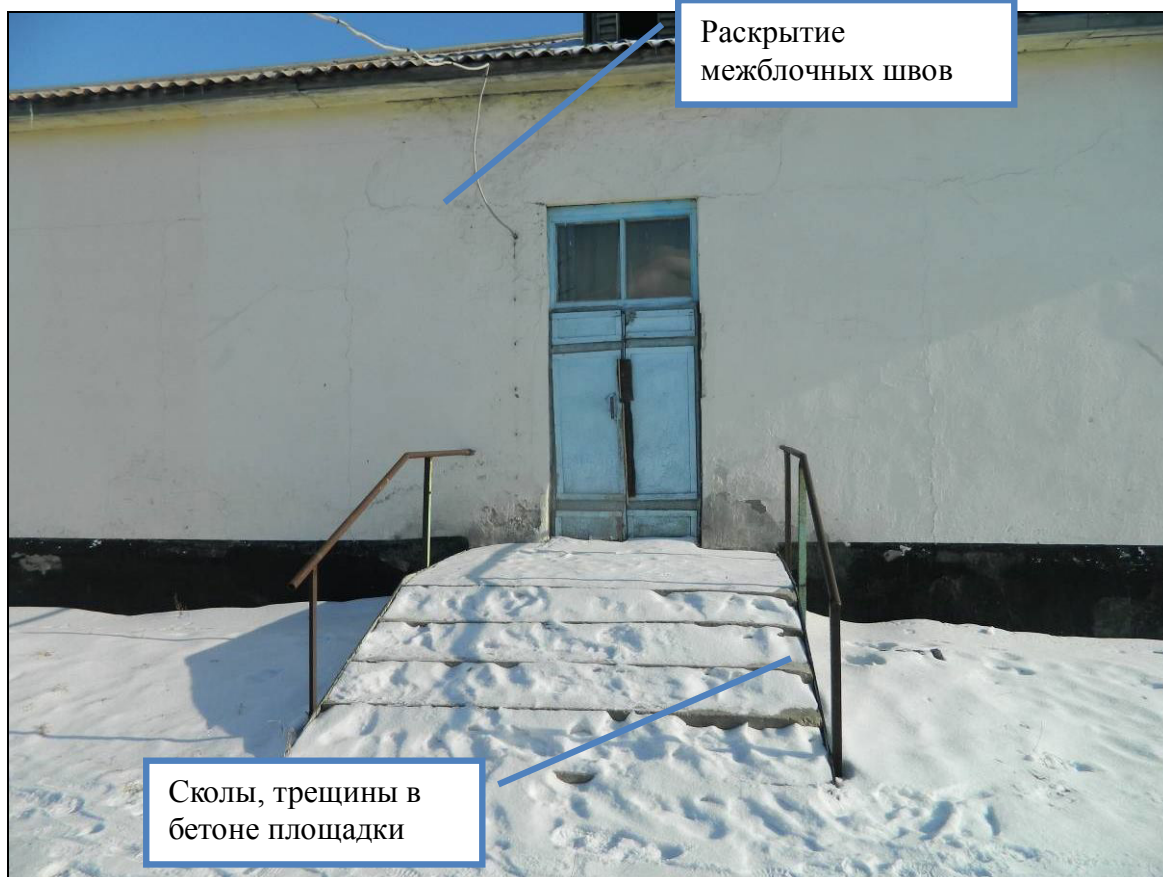
Рис. 11 Фрагмент фасада в осях «Ж-К»

При визуальном обследовании входного узла обнаружены следующие виды дефектов и повреждений (см. рис. 11 Прилож. Г):

- сколы, трещины в бетоне площадки;
- поверхностная коррозия металлических элементов, вследствие разрушения защитного покрытия.

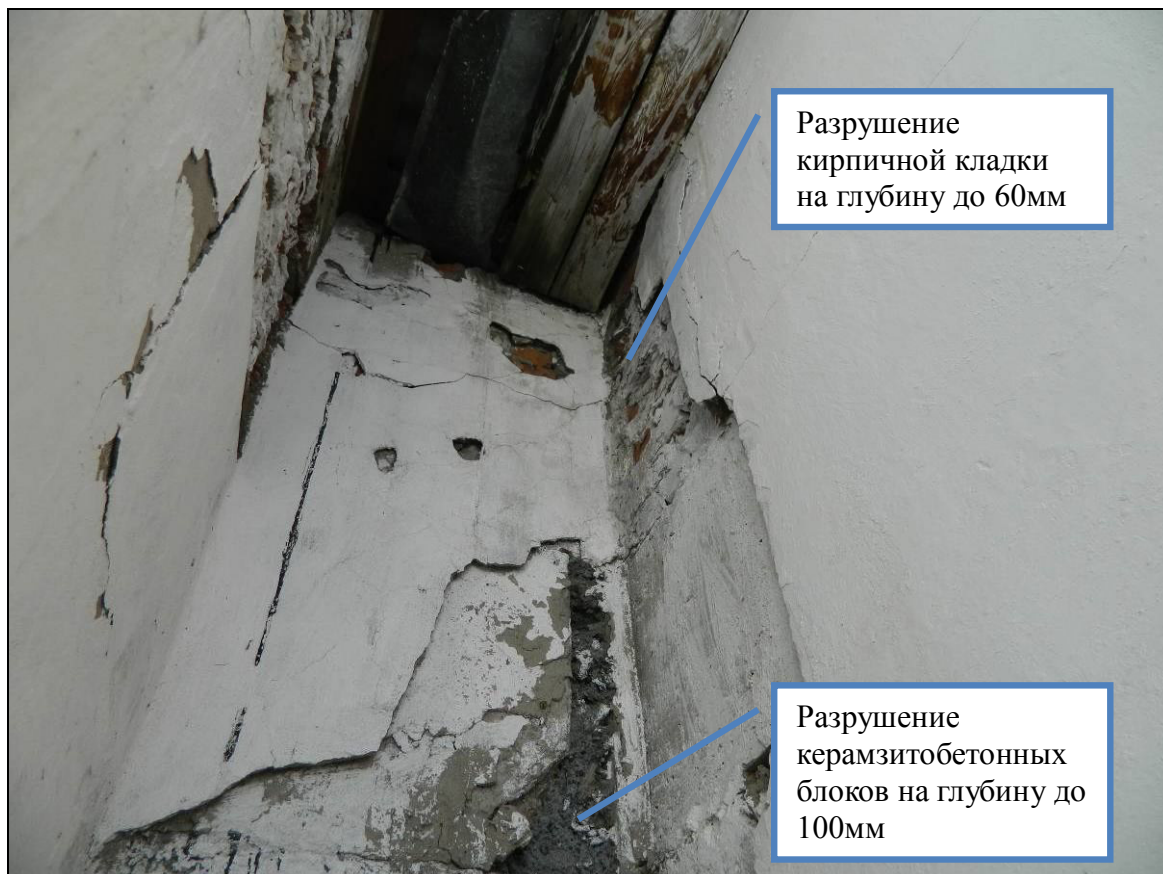
Рис. 13 Фрагмент фасада в осях «9-10»

- разрушение кирпичной кладка на глубину до 60мм, вследствие замачивания и размораживания в холодный период года (см. рис. 13 Прилож. Г);
- разрушение керамзитобетонных блоков на глубину до 100мм, вследствие замачивания и размораживания в холодный период года (см. рис. 13 Прилож. Г);
- отрыв перегородок от наружных стен здания, вследствие осадки фундамента (см. рис. 14 Прилож. Г);
- разрушение штукатурного слоя наружной отделки, вследствие замачивания (см. рис. 13 Прилож. Г);
- следы замачивания цокольной части стен атмосферными осадками (дождь, снег), вследствие отсутствия отмостки (см. рис. 13 Прилож. Г);

При визуальном обследовании деревянных дверных блоков обнаружены следующие виды дефектов и повреждений (см. рис. 13 Прилож. Г):

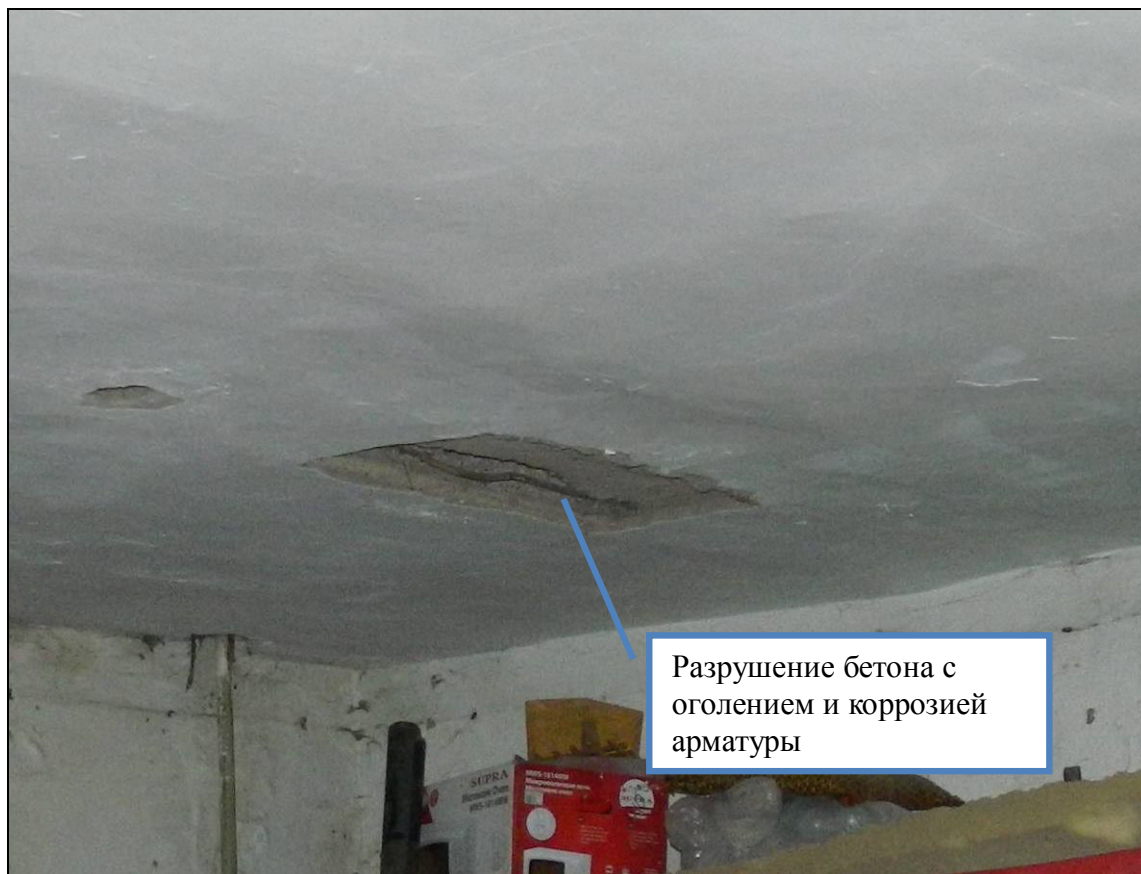
Рис. 15 Фрагмент фасада в осях «9-10»

При визуальном и инструментальном обследовании перекрытия подвала обнаружено разрушение бетона до 50мм с оголением и коррозией арматуры (см. рис. 15 Прилож. Г).

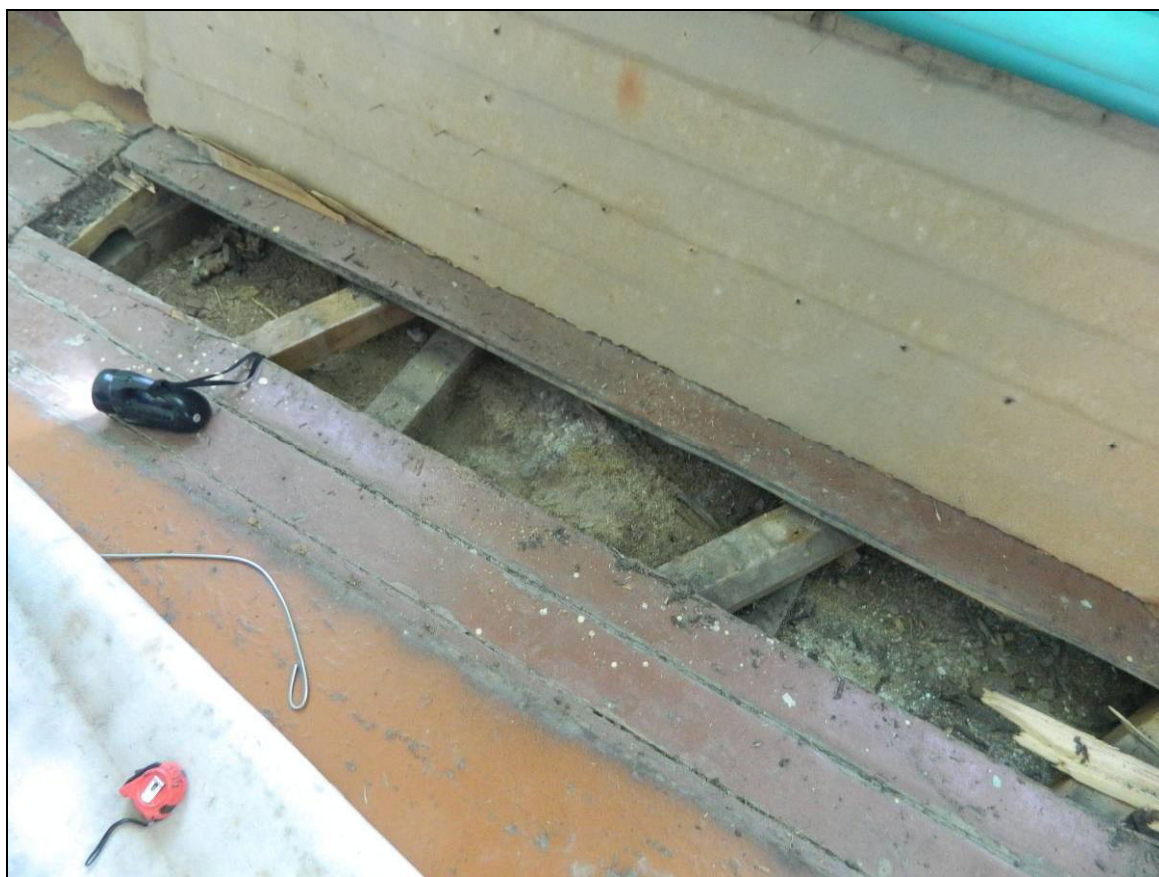
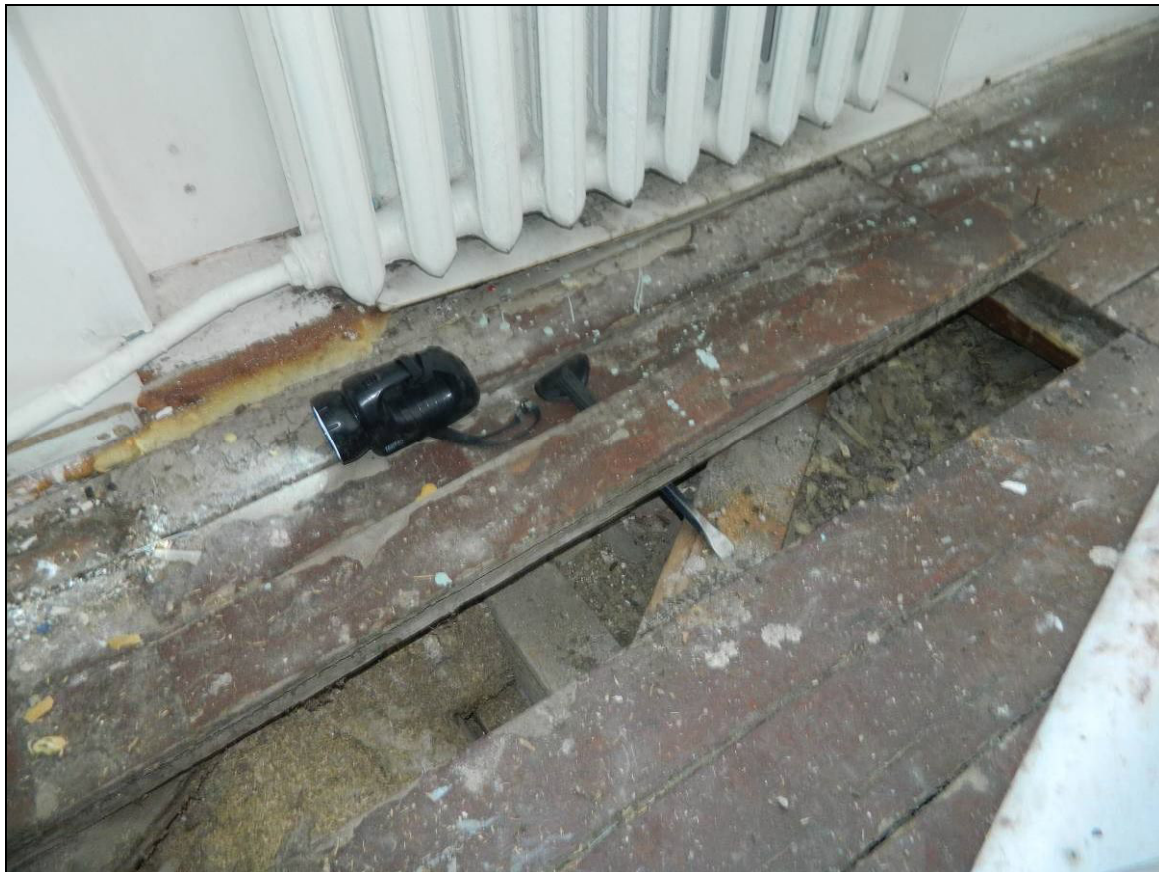
При визуальном обследовании полов обнаружены следующие виды дефектов и повреждений (см. рис. 16, 17, 27 Прилож. Г):

- в бетонных полах: плитки уложены неровно по высоте, сколы, выбоины, разрушение плиток, потертости в ходовых местах;

- в деревянных полах: при ходьбе ощущается зыбкость, скрипы и прогиб досок, потертости в ходовых местах, трещины в досках, отслоение масляной краски, вздутия и порывы линолеума, линолеум местами не приклеен, края задираются, поверхность линолеума стерта;

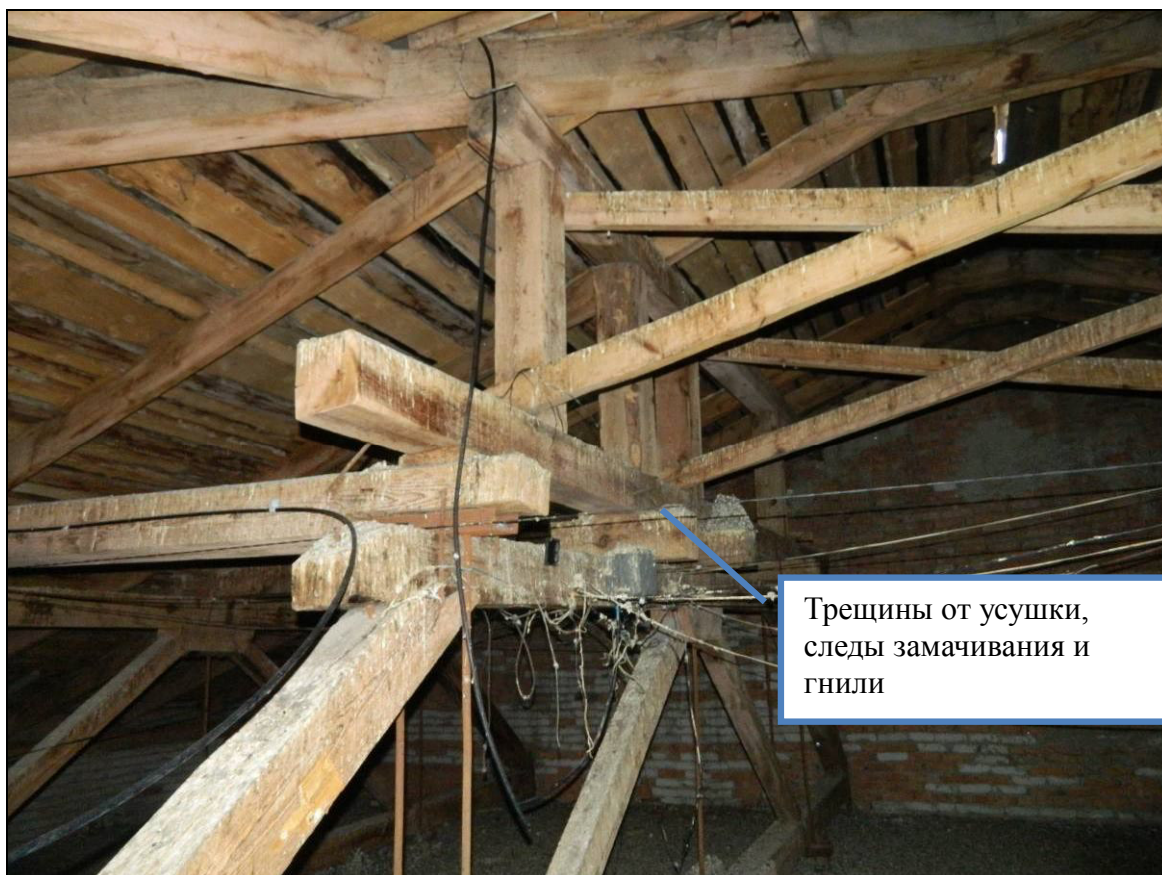
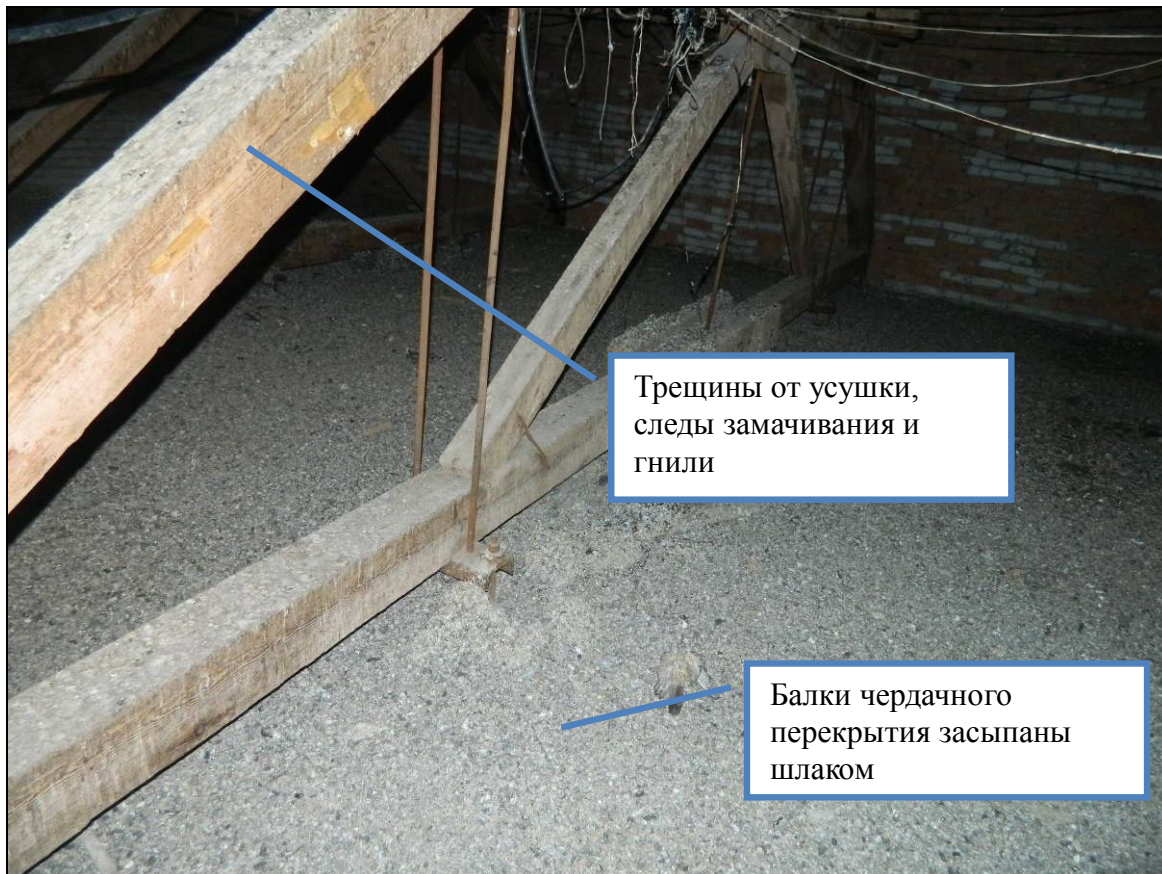
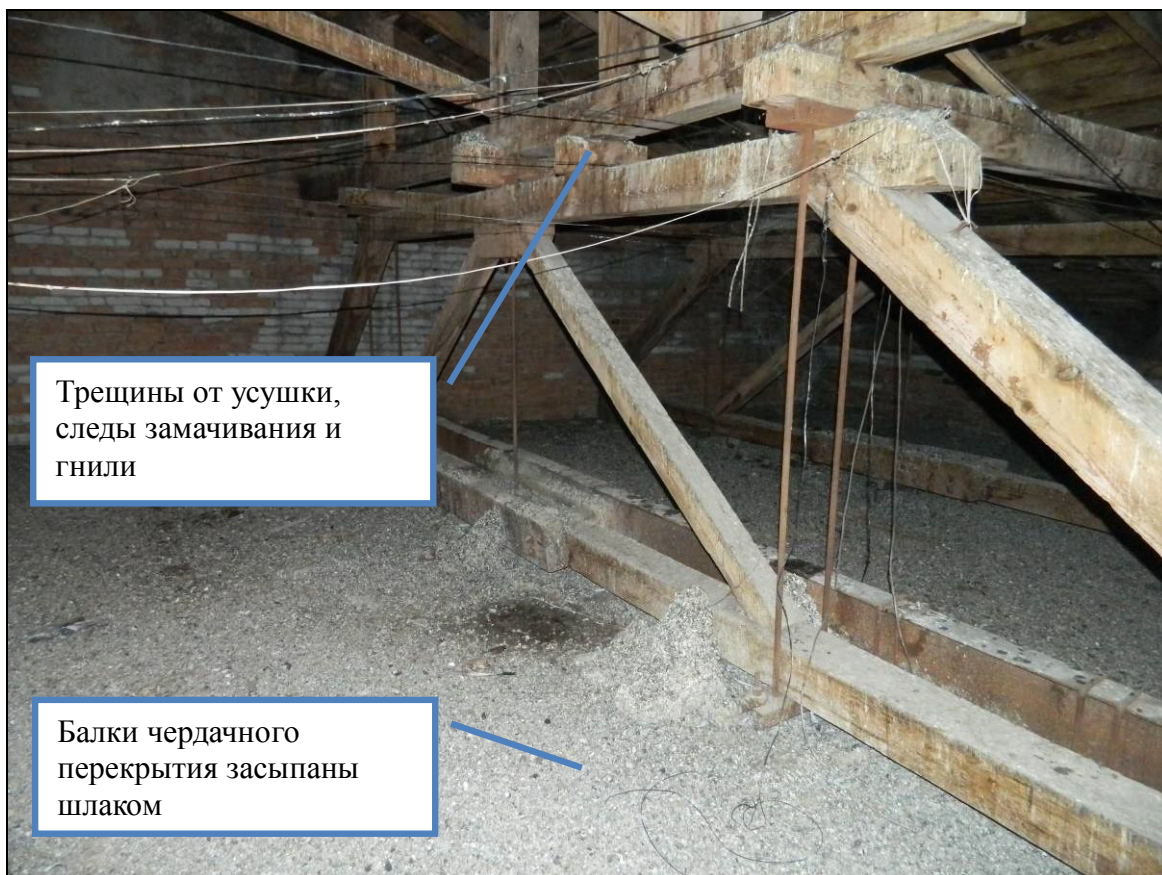
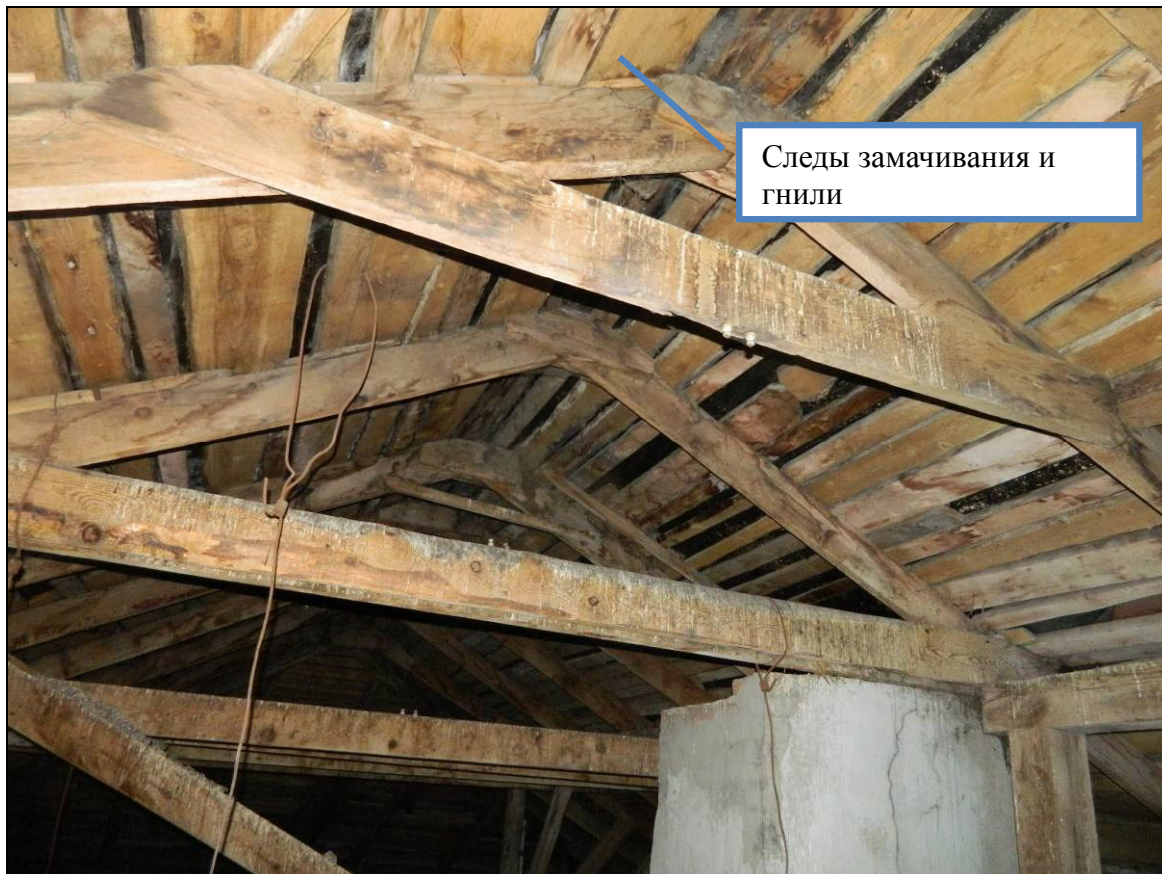
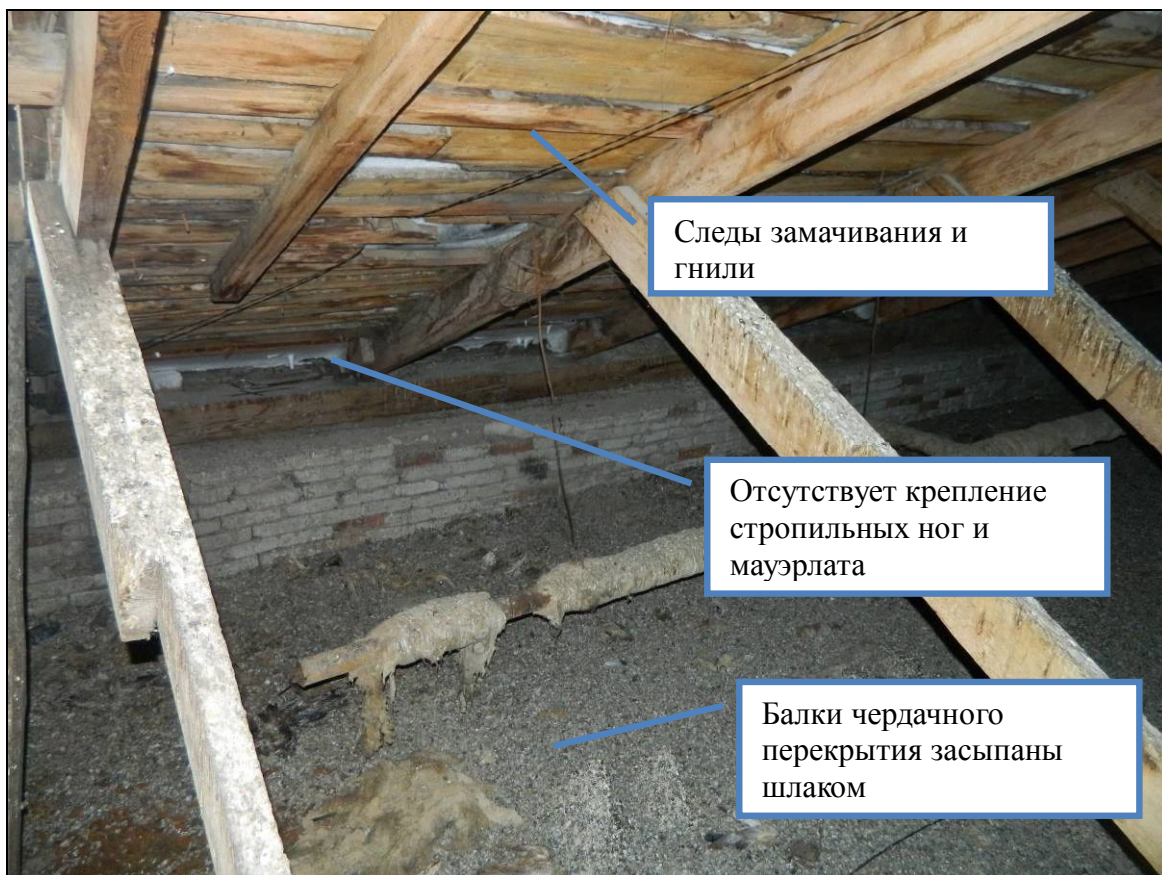
- трещины от усушки деревянных элементов крыши, в опорных узлах верхнего и нижнего пояса ферм шириной раскрытия до 15мм (см. рис. 20, 21, 22, 23, 24 Прилож. Г);

- видимый прогиб и частичное разрушение обрешетки (см. рис. 20, 23, 24 Прилож. Г);
- трещины, сколы в кровле из асбестоцементных волнистых листов;
- крепление асбестоцементных волнистых листов к обрешетке выполнено на гвоздях без уплотнительных шайб;

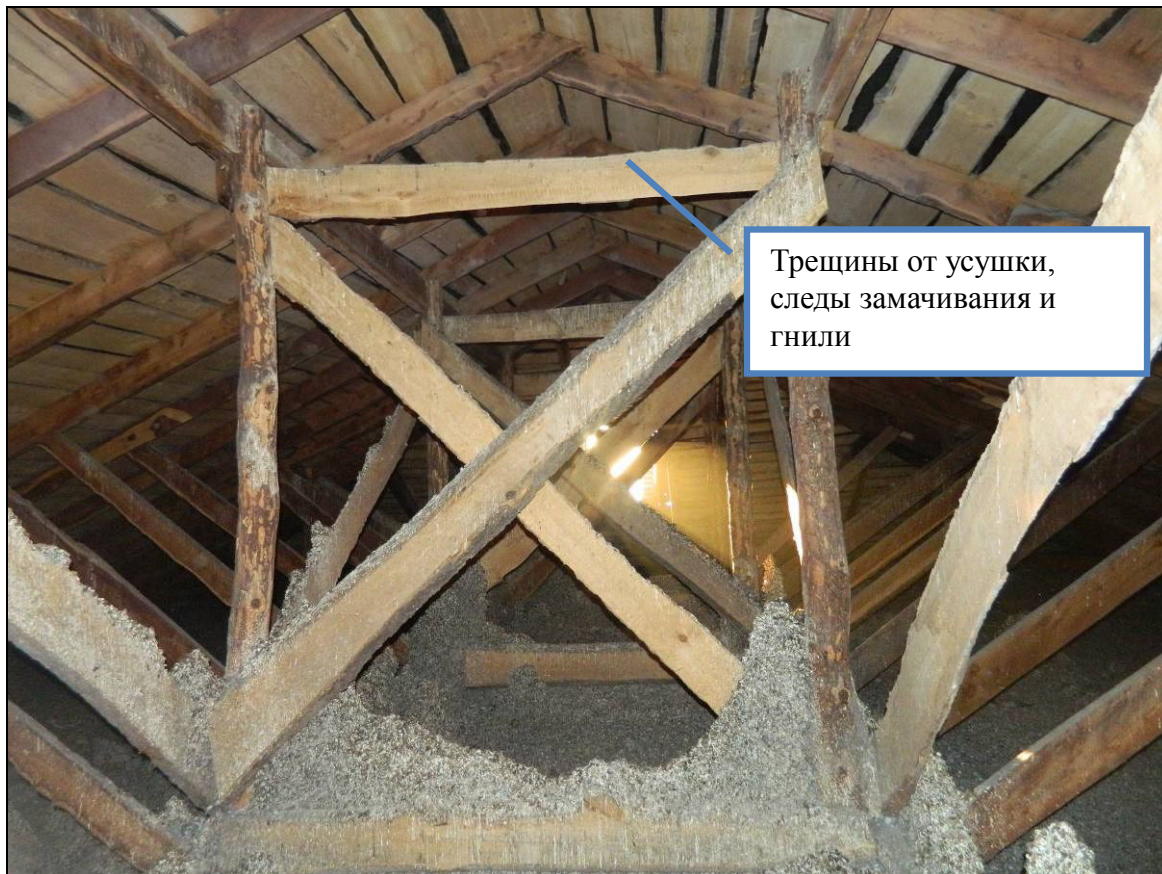
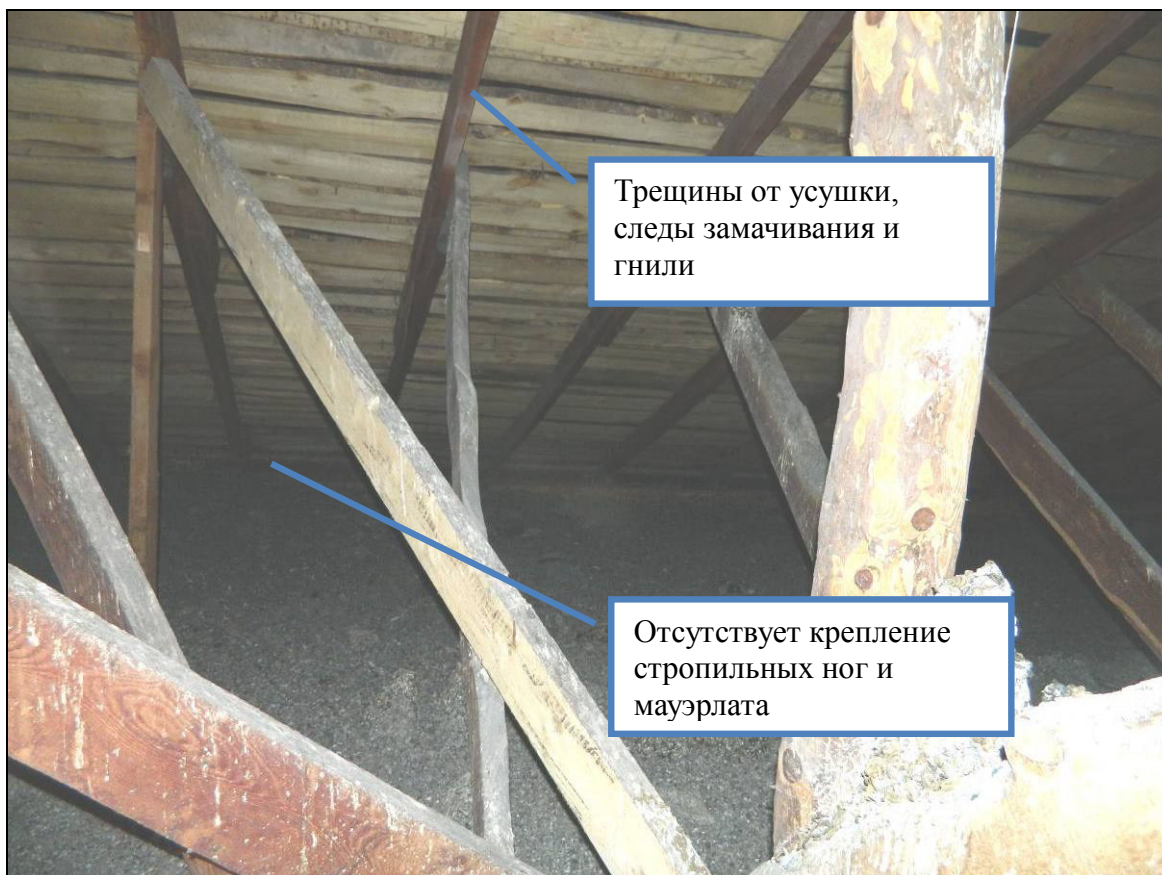
- трещины от усушки деревянных элементов крыши шириной раскрытия до 15мм (см. рис. 25, 26 Прилож. Г);
- видимый прогиб и частичное разрушение обрешетки (см. рис. 25, 26 Прилож. Г);
- трещины, сколы в кровле из асбестоцементных волнистых листов;
- большинство элементов стропильной системы в местах их сопряжений выполнены без врубок и накладок, что может вызвать соскальзывание (см. рис. 25, 26 Прилож. Г);
- крепление асбестоцементных волнистых листов к обрешетке выполнено на гвоздях без уплотнительных шайб;
- следы гнили в деревянных элементах стропильной системы, вследствие замачивания (см. рис. 25, 26 Прилож. Г);
- следы замачивания деревянных элементов крыши, вследствие протечек кровли (см. рис. 25, 26 Прилож. Г);
- отсутствует крепление стропильных ног и мауэрлата к стенам (см. рис. 26 Прилож. Г);
- огнебиозащита деревянных элементов крыши не выполнена (см. рис. 25, 26 Прилож. Г).

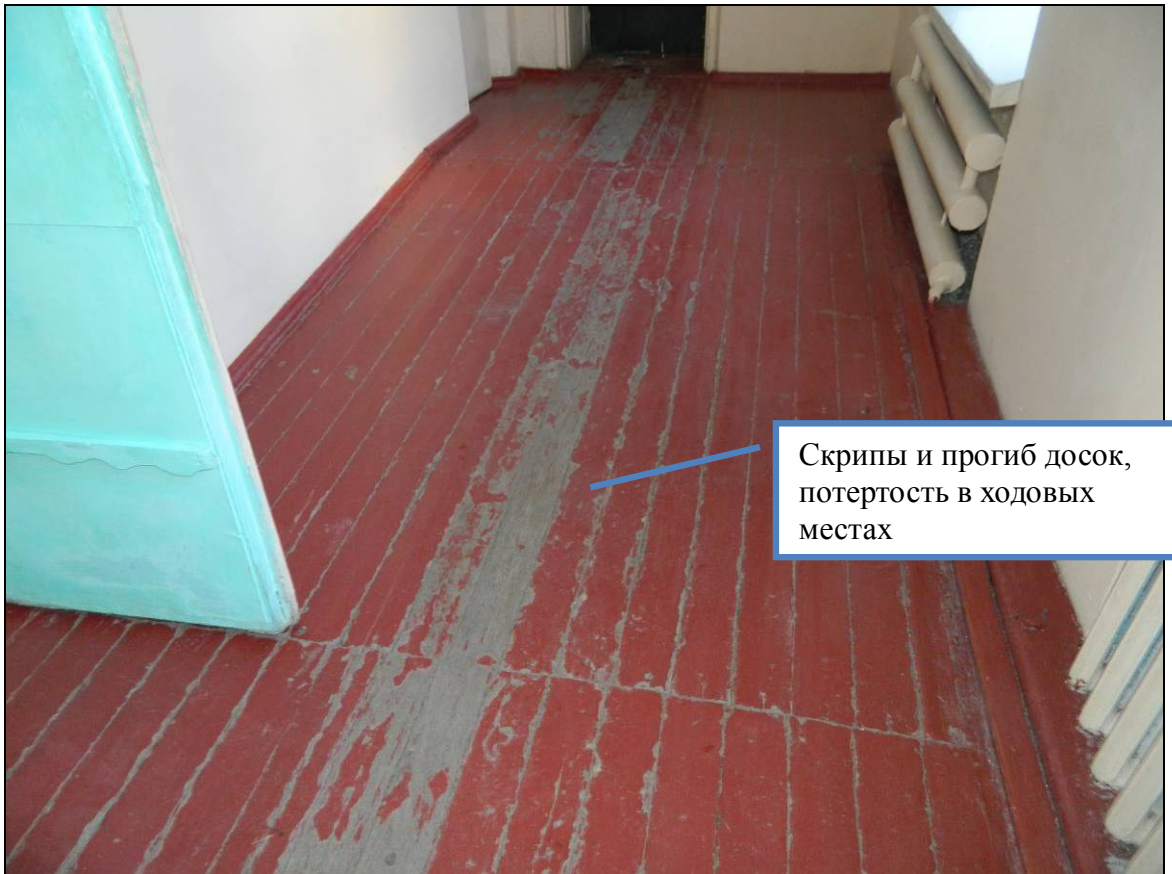
Рис. 27 Фрагмент пола 1-го этажа в осях «7-8/Б-Д»

Скрипы и прогиб досок,  
потертость в ходовых  
местах

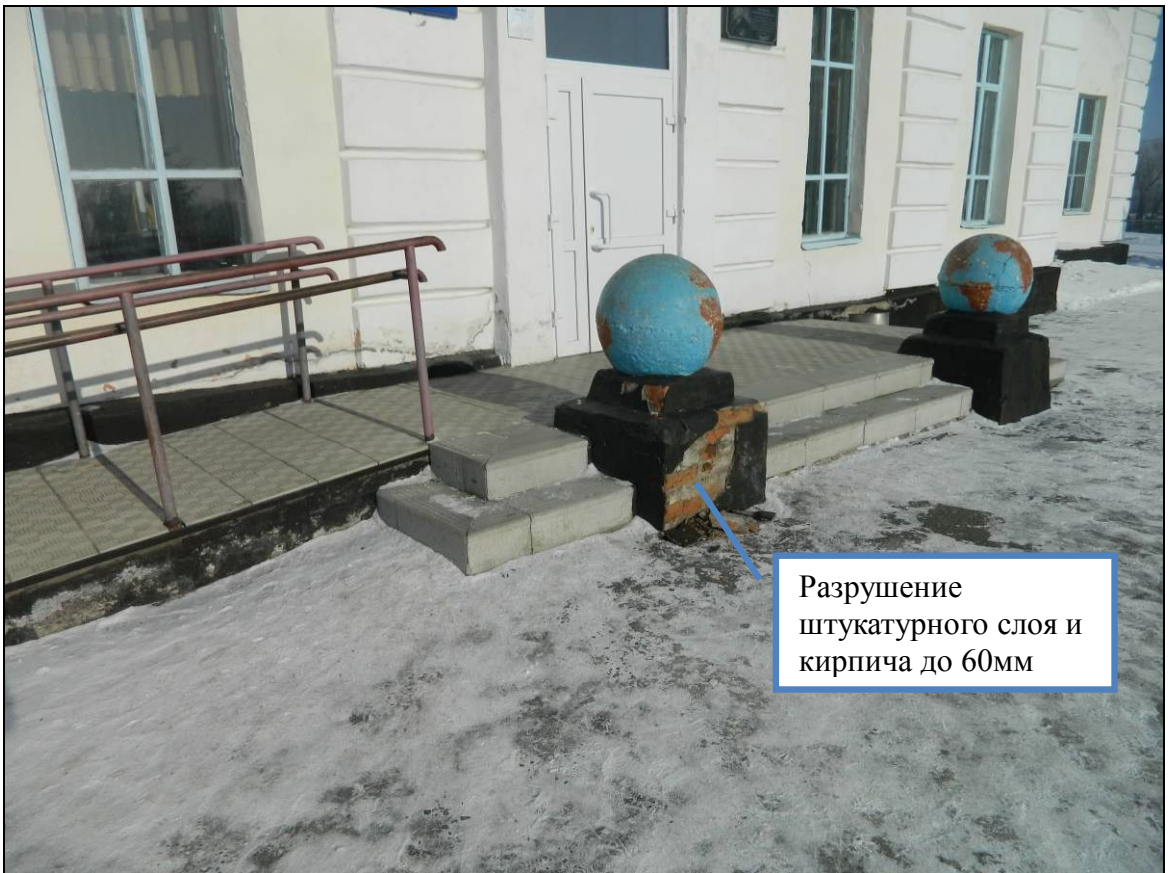
Рис. 28 Входной узел в осях «4-6/Н»

При визуальном и инструментальном обследовании входного узла обнаружены следующие дефекты и повреждения (см. рис. 28 Прилож. Г):

- разрушение штукатурного слоя и кирпича на глубину до 60мм в столбиках;
- поверхностная коррозия металлических элементов пандуса.

Разрушение  
штукатурного слоя и  
кирпича до 60мм
