**Здание МБОУ «Кытмановская СОШ №2», расположенное  
по адресу: Алтайский край, Кытмановский район,  
с. Кытманово, ул. Партизанская, 41**

**Техническое заключение  
ПО ПРЕДВАРИТЕЛЬНОМУ (ВИЗУАЛЬНОМУ) И  
ВЫБОРОЧНОМУ ИНСТРУМЕНТАЛЬНОМУ  
ОБСЛЕДОВАНИЮ НЕСУЩИХ СТРОИТЕЛЬНЫХ  
КОНСТРУКЦИЙ**

**117-02-18-ТЗ**

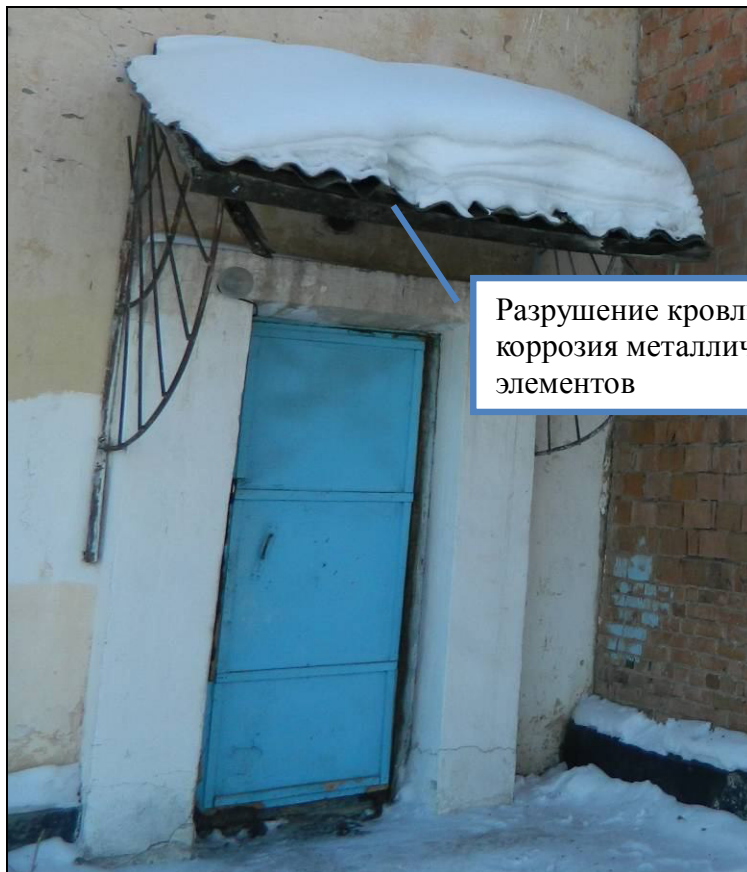
Рис. 29 Входной узел в осях «2-3/Б»

При визуальном и инструментальном обследовании входного узла обнаружены следующие дефекты и повреждения (см. рис. 29 Прилож. Г):

- сколы, трещины в бетоне площадок;
- разрушение асбестоцементных волнистых листов;
- следы гнили деревянной обрешетки, прогиб;

Разрушение кровли,  
коррозия металлических  
элементов

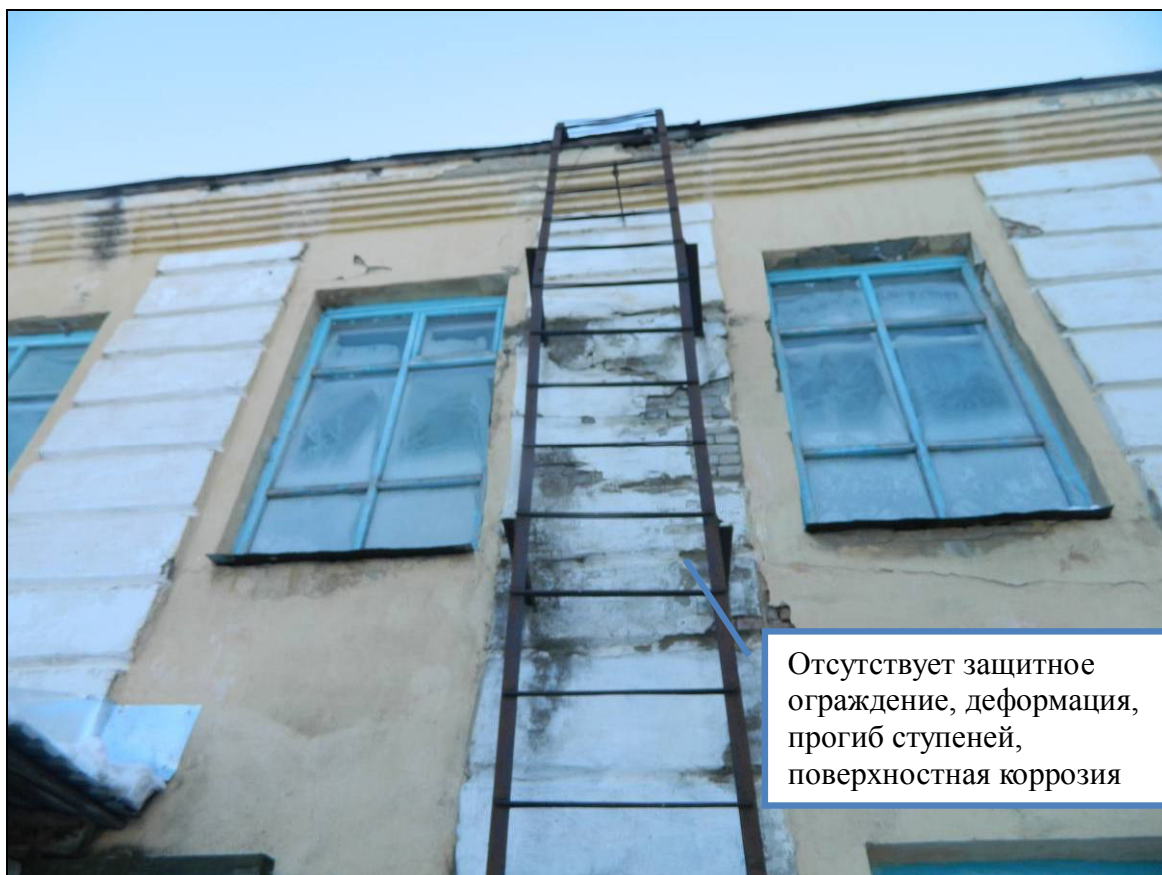
Рис. 30 Пожарная лестница в осях «5-7/Д»

При визуальном и инструментальном обследовании лестницы обнаружены следующие дефекты и повреждения (см. рис. 30 Прилож. Г):

- отсутствует площадка и защитное ограждение;
- деформация, прогибы ступеней;
- поверхностная коррозия металлических элементов.

Отсутствует защитное  
ограждение, деформация,  
прогиб ступеней,  
поверхностная коррозия

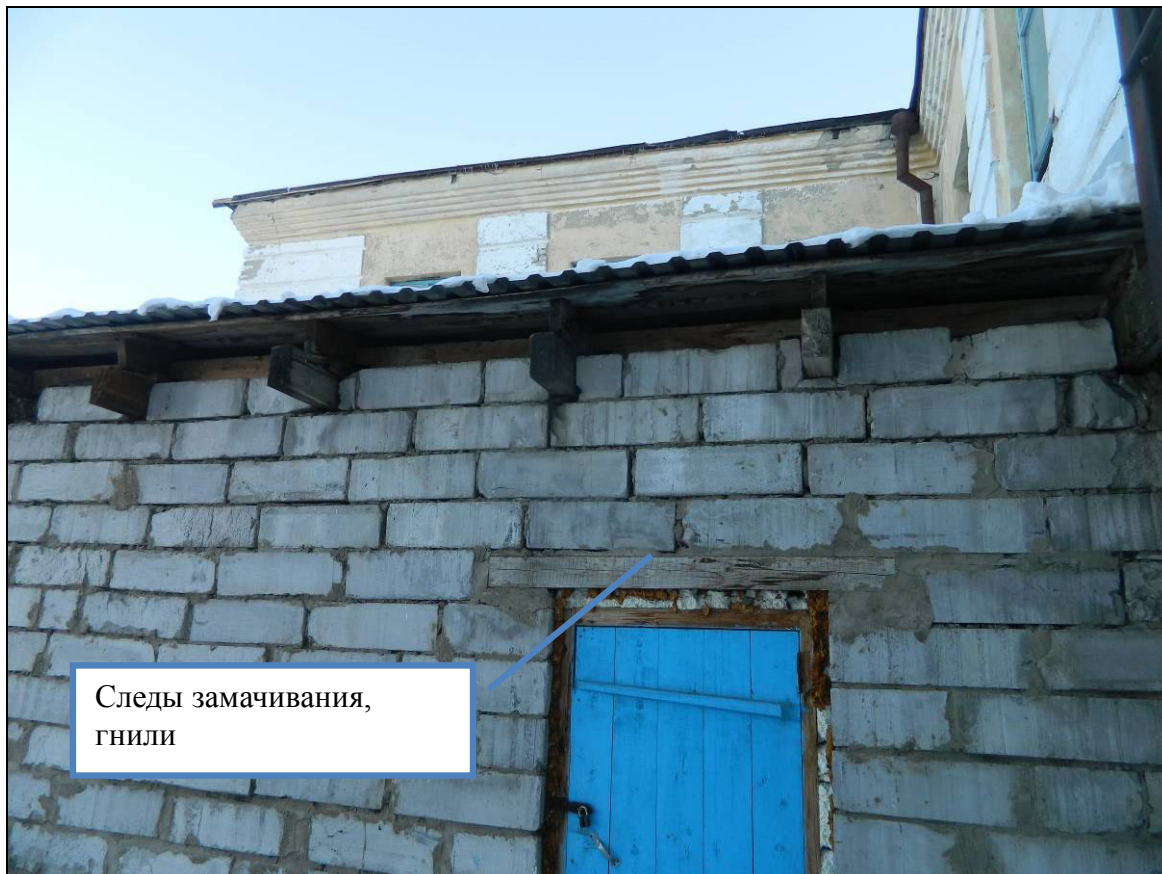
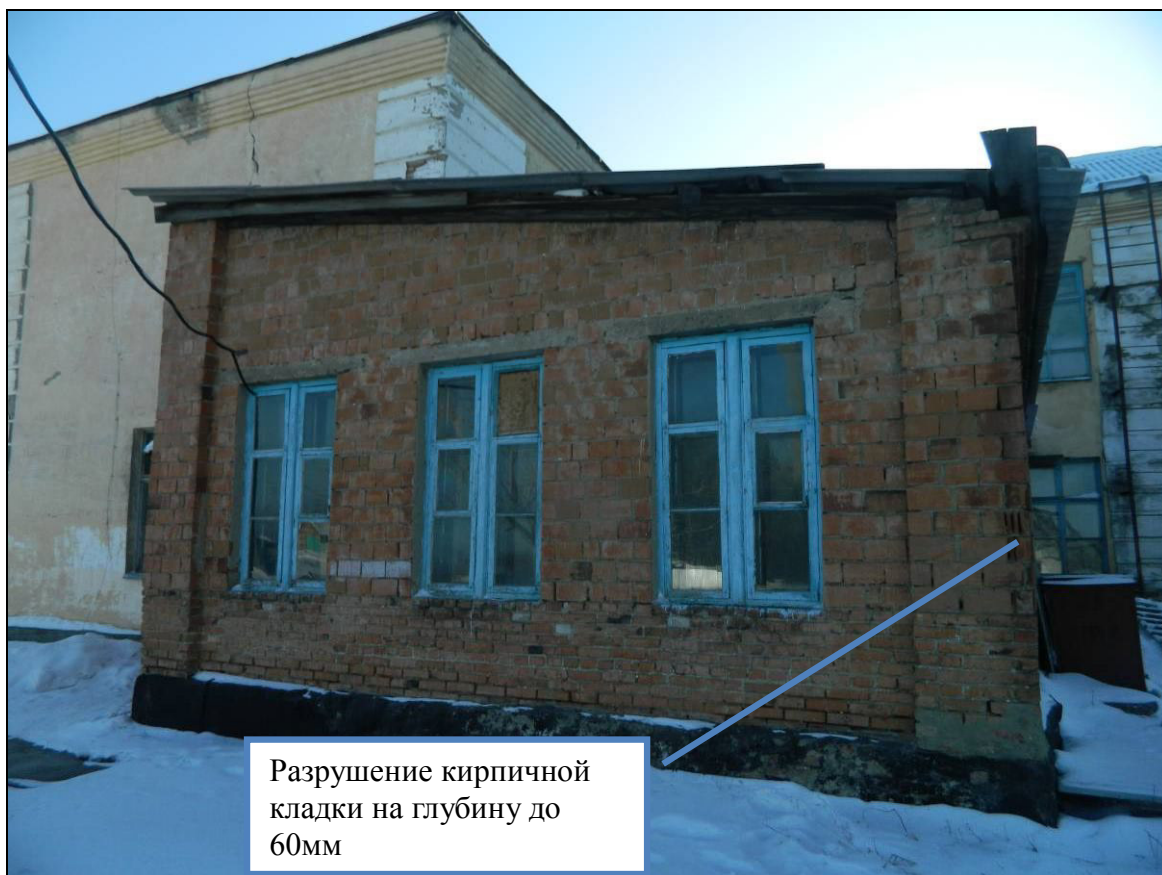
При визуальном и инструментальном обследовании здания обнаружены следующие виды дефектов и повреждений (см. рис. 31, 32 Прилож. Г):

- разрушение кирпичной кладки из керамического пустотелого кирпича на глубину до 60мм;

- трещины, сколы в кровле из асбестоцементных волнистых листов;

- оконные блоки перекошены, при закрывании неплотно прилегают к коробкам, сопряжения ослаблены, остекление окон повреждено или отсутствует, следы промерзания;

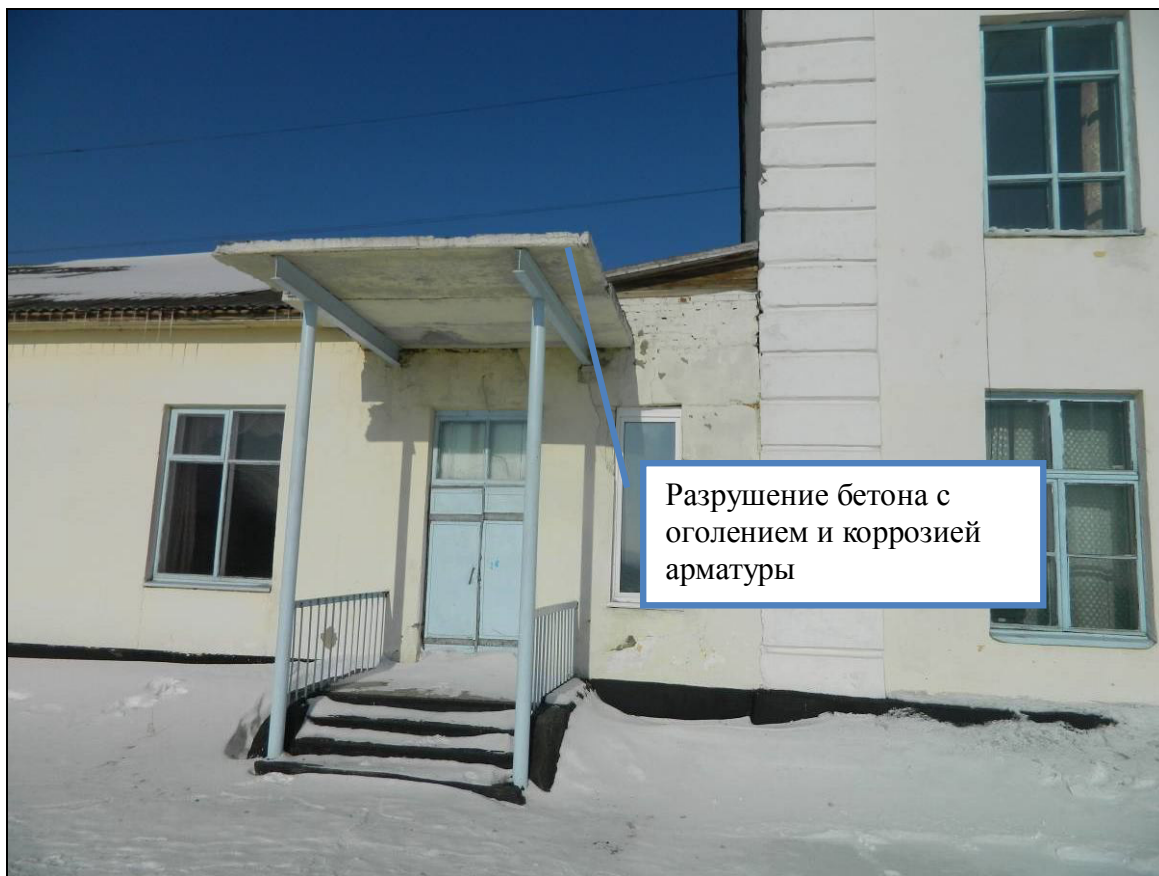
Рис. 33 Входной узел в осях «9-10/М»

При визуальном обследовании входного узла обнаружены следующие виды дефектов и повреждений (см. рис. 33 Прилож. Г):

- сколы, трещины в бетоне площадки;
- разрушение бетон плит козырька с оголением и коррозией арматуры, вследствие замачивания и размораживания в холодный период года;
- размораживание бетона плит козырька, вследствие замачивания;
- поверхностная коррозия металлических элементов, вследствие разрушения защитного покрытия.

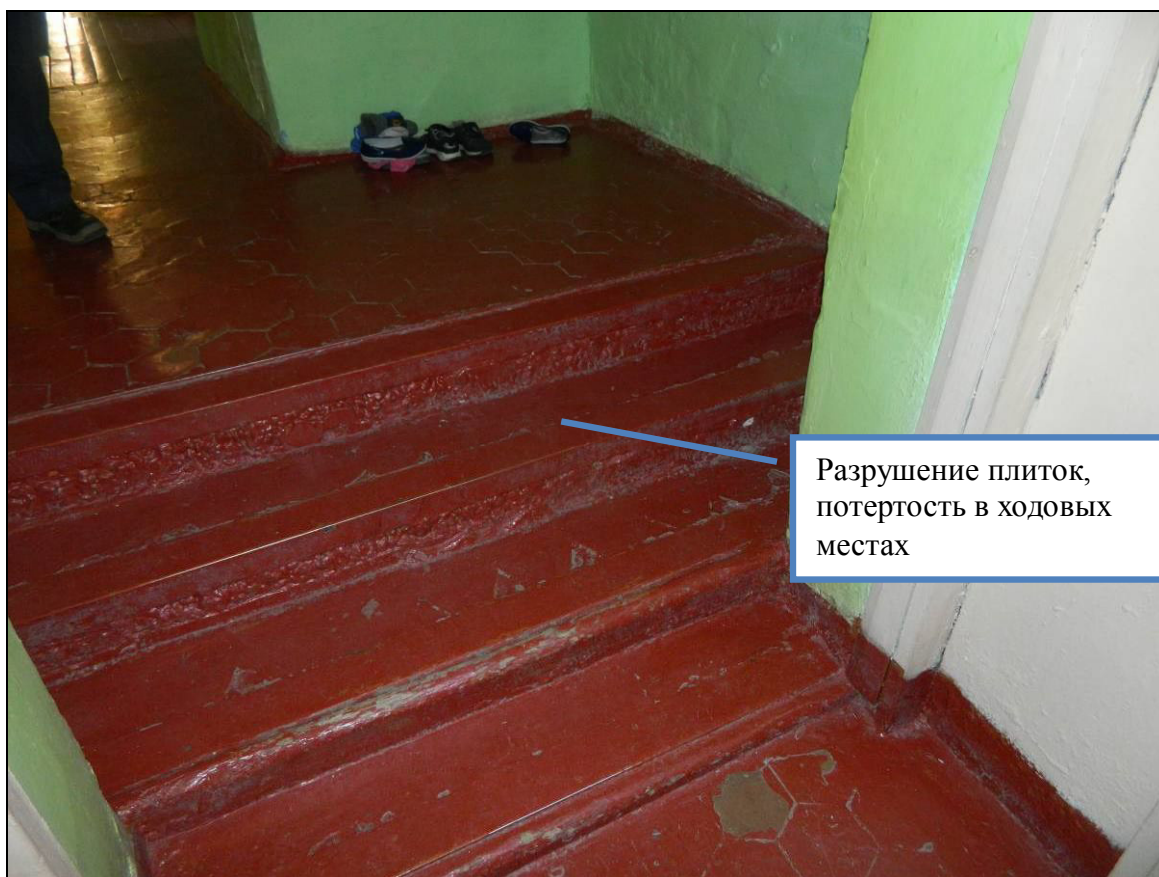
Рис. 34 Ступени в осях «9-10/Е-К»

При визуальном обследовании ступеней обнаружены сколы, выбоины, плитки уложены неровно по высоте, разрушение плиток, потертости в ходовых местах (см. рис. 34 Прилож. Г).
