**Здание МБОУ «Кытмановская СОШ №2», расположенное  
по адресу: Алтайский край, Кытмановский район,  
с. Кытманово, ул. Партизанская, 41**

**Техническое заключение  
ПО ПРЕДВАРИТЕЛЬНОМУ (ВИЗУАЛЬНОМУ) И  
ВЫБОРОЧНОМУ ИНСТРУМЕНТАЛЬНОМУ  
ОБСЛЕДОВАНИЮ НЕСУЩИХ СТРОИТЕЛЬНЫХ  
КОНСТРУКЦИЙ**

**117-02-18-ТЗ**

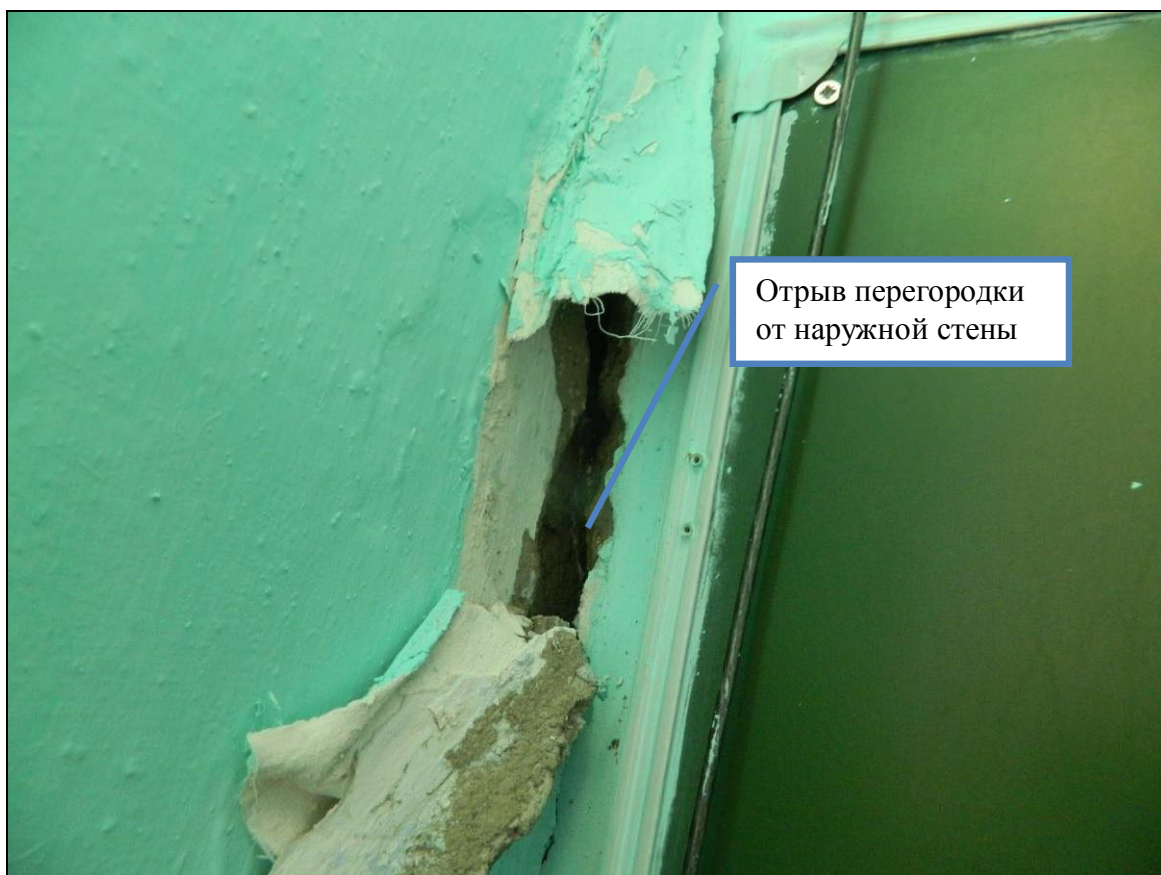
- отрыв перегородок от наружных и внутренних стен здания на 1-ом этаже, вследствие осадки фундамента (см. рис. 8, 9, 10 Прилож. Г);

Рис. 8 Фрагмент перегородки в осях «9/Б'»

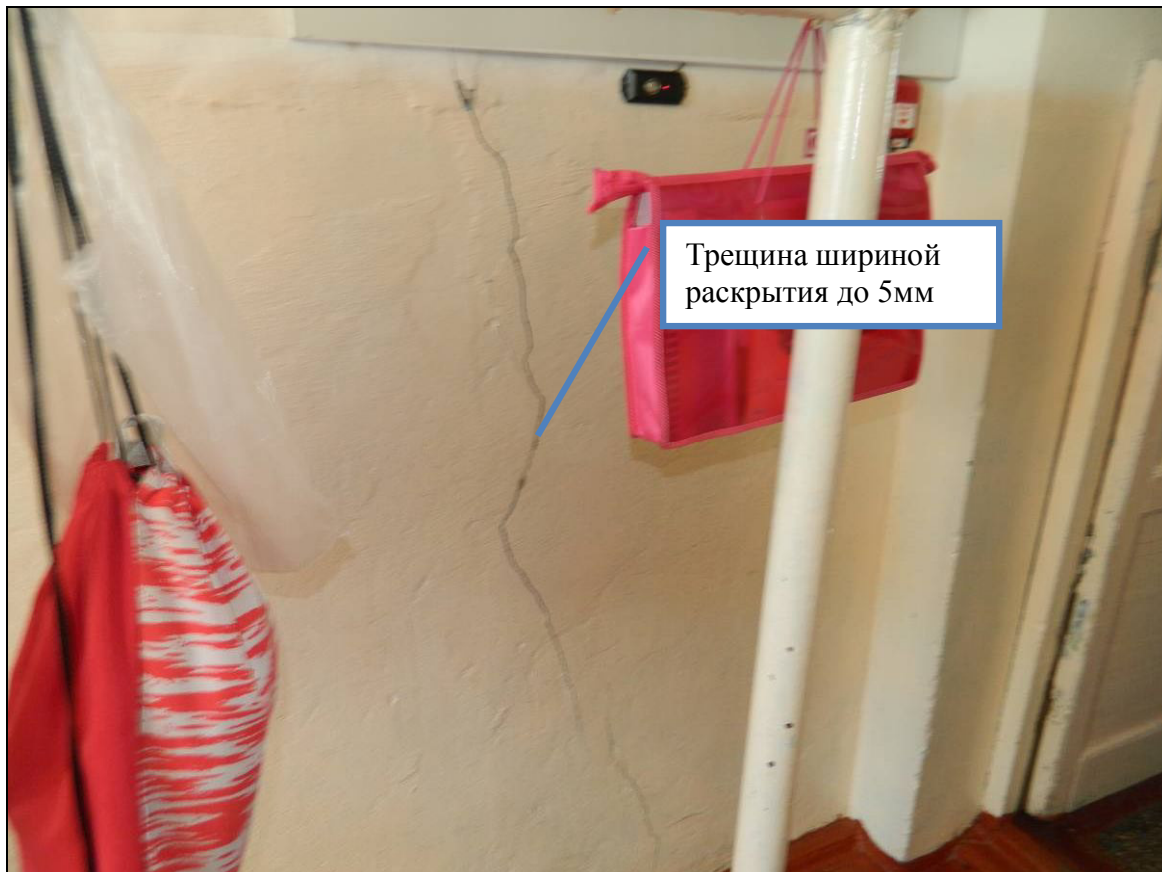
Рис. 9 Фрагмент перегородки в осях «5-6/Л-И»

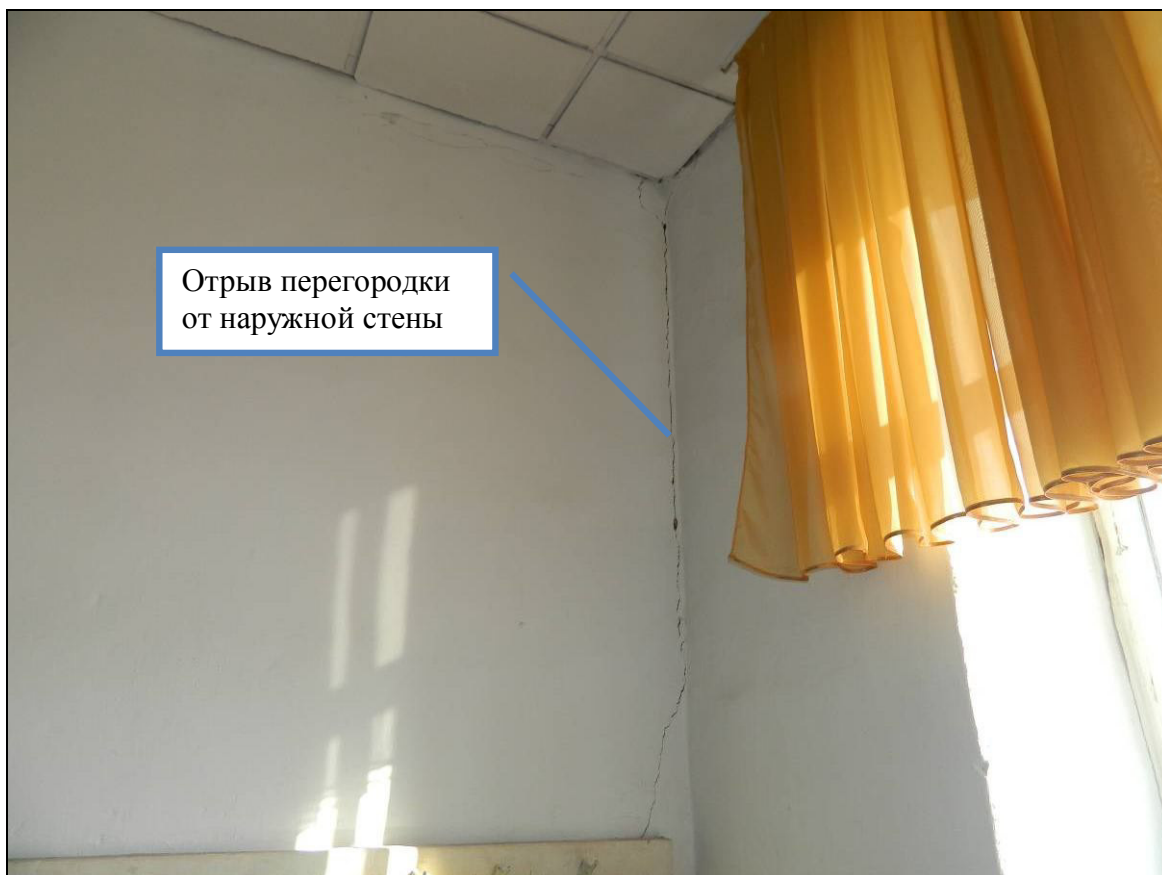
Рис. 10 Фрагмент перегородки в осях «4-5/Н»

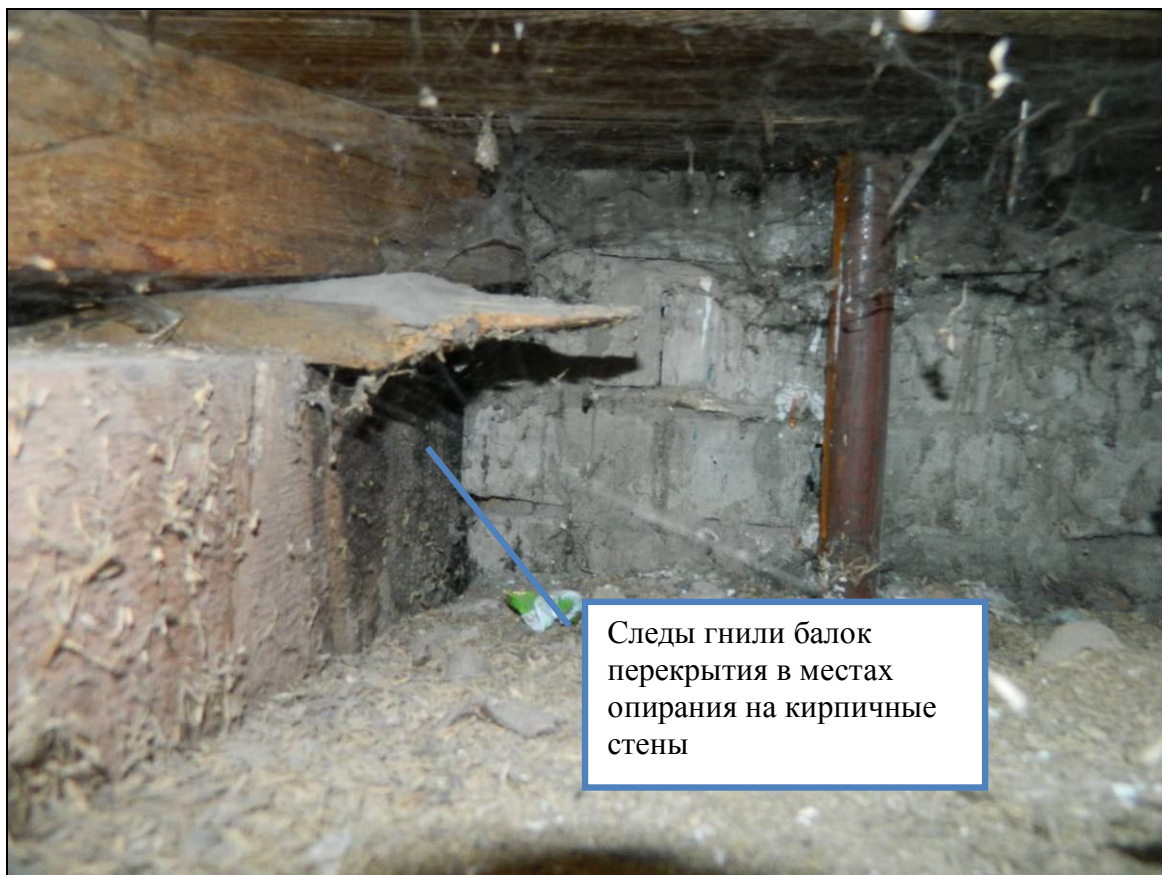
- поражение гнилью балок перекрытия в местах опирания балок на кирпичные стены (см. рис. 18 Прилож. Г);
- не выполнена гидроизоляция балок перекрытия в местах опирания перекрытия на кирпичные стены (см. рис. 18 Прилож. Г);
- следы поражения гнилью щитов наката;
- зыбкость балок перекрытия.

Выполнен расчет деревянных балок междуетажного перекрытия в осях «4-5/Д-Е». По прочности размеры сечения ДОСТАТОЧНЫ. Коэффициент использования по прочности от существующих нагрузок составляет 0,54 (см. Прилож. Ж). Судя по расчету несущая способность не исчерпана но учитывая длительный срок эксплуатации, повреждения его древоточицами и образования на отдельных участках гнили несущая способность снижена, для освидетельствования всех балок и щитов наката перекрытия необходимо выполнить вскрытие полов на всей площади.

Рис. 18 Фрагмент балки междуэтажного перекрытия в осях «4-5/Д-Е»

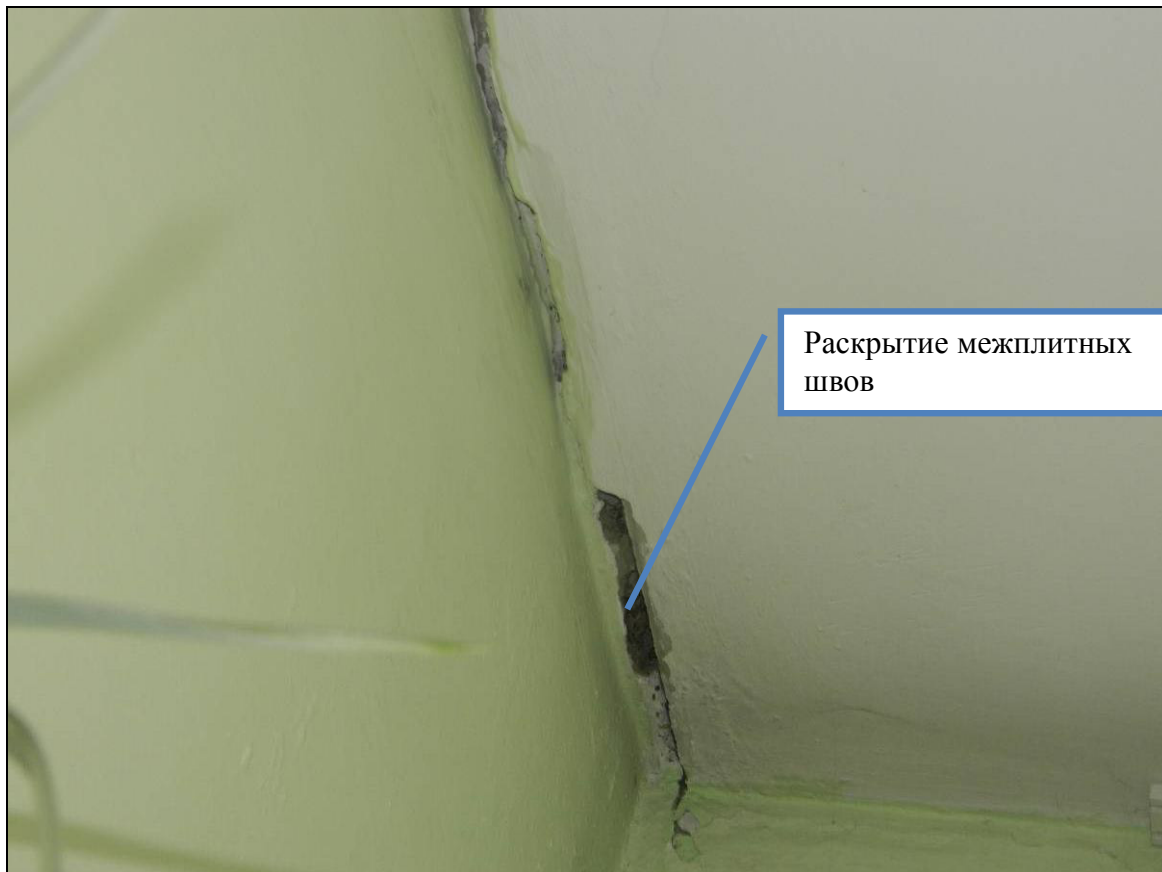
При визуальном и инструментальном обследовании чердачного перекрытия обнаружено раскрытие межплитных швов (см. рис. 19 Прилож. Г).

Рис. 19 Фрагмент чердачного перекрытия в осях «10-11/Г-Ж»

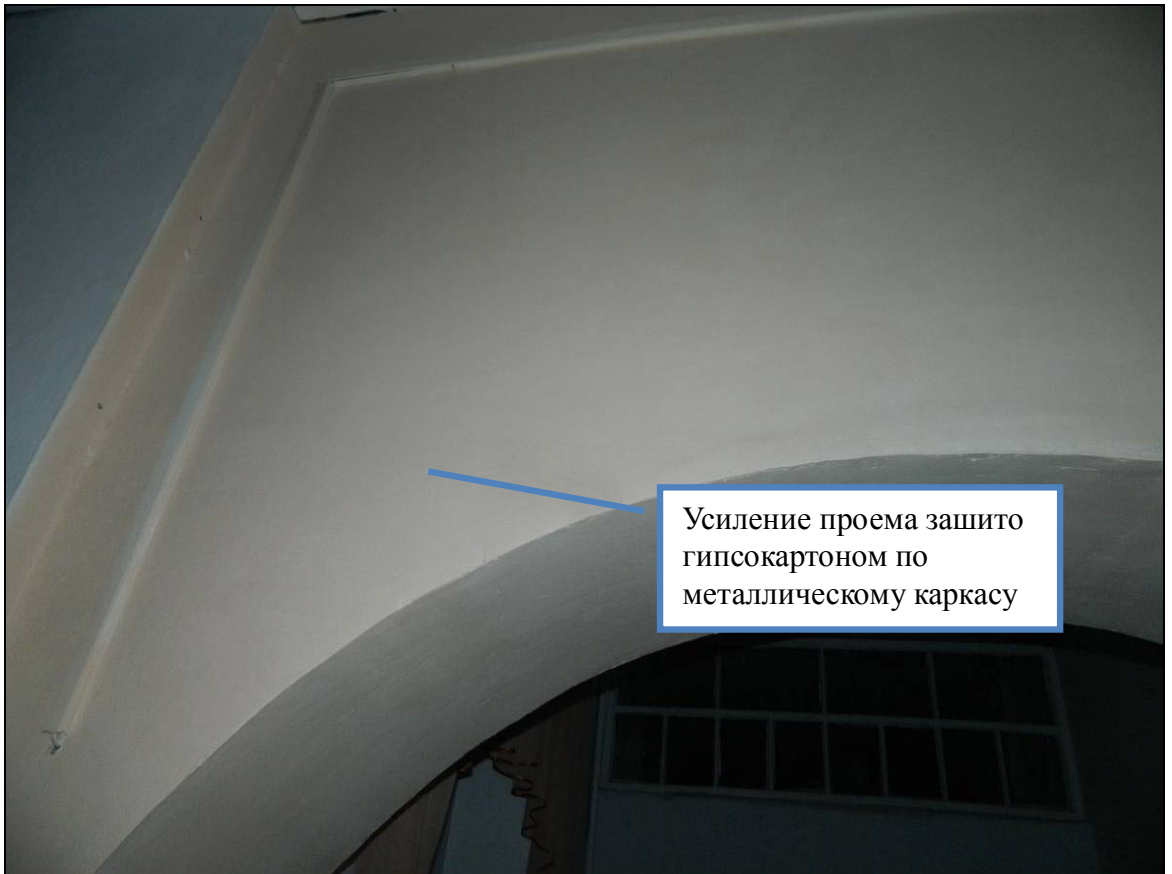
По оси «Д» в осях «2-3» выполнено усиление проема металлическими уголками L100х100х8, металлическими пластинами 60х4 и 700х700х4. Усиление окрашено масляной краской и зашито гипсокартонном по металлическому каркасу (см. рис. 35 Прилож. Г).

Рис. 35 Усиление проема на 1-м этаже по оси «Д» в осях «2-3»

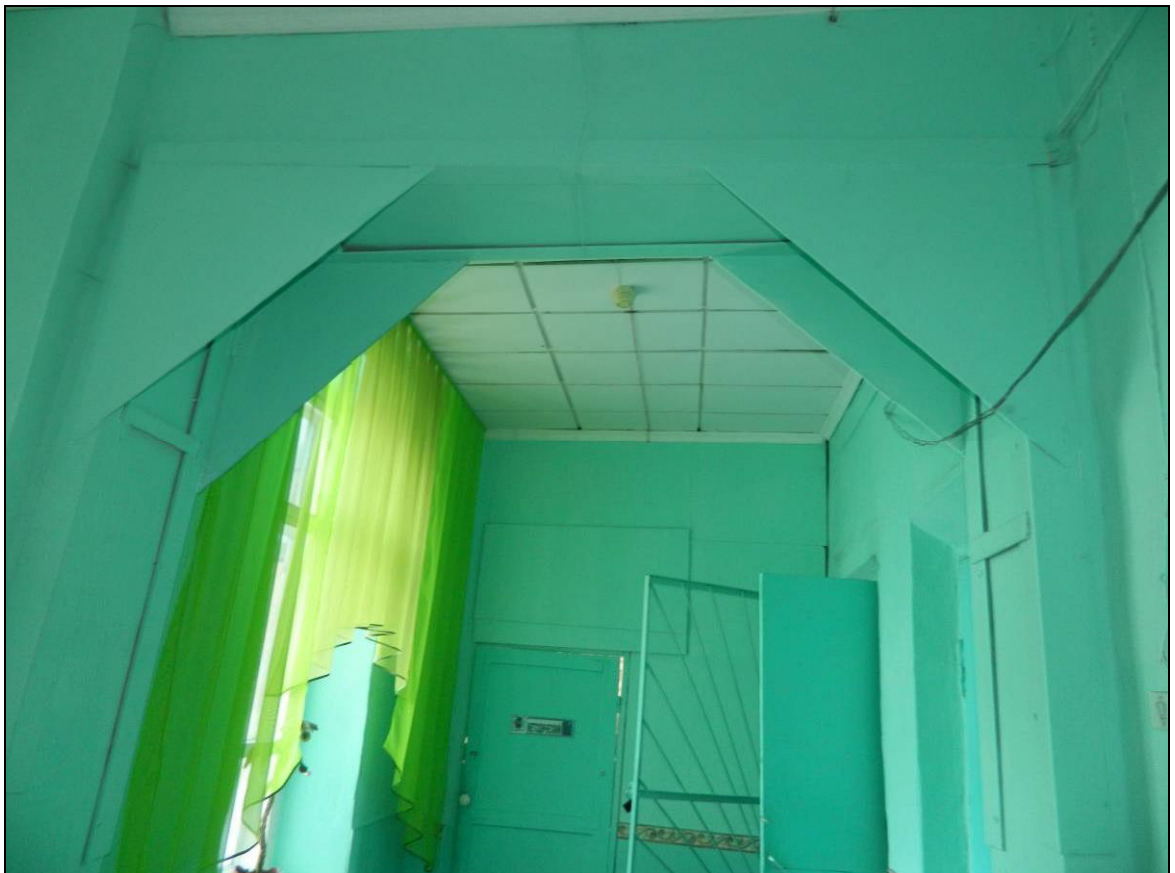
По оси «Д» в осях «2-3» выполнено усиление проема металлическими уголками  $L100\times 100\times 8$ , металлическими пластинами  $60\times 4$  и  $700\times 700\times 4$ . Усиление окрашено масляной краской (см. рис. 36 Прилож. Г).

Рис. 36 Усиление проема на 2-м этаже по оси «Д» в осях «2-3»
